重庆市九龙建设工程质量检测中心股份有限公司

## 检测报告

报告编号: 25004401-0804000-2500610

工程名称: 2025年度九龙坡区建设工程监督检测服务项目

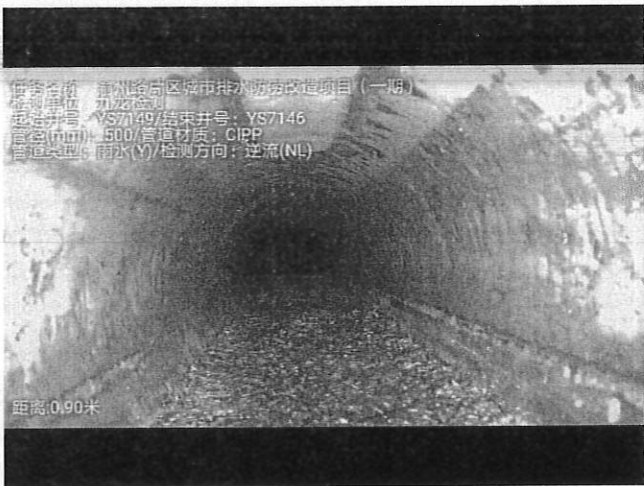
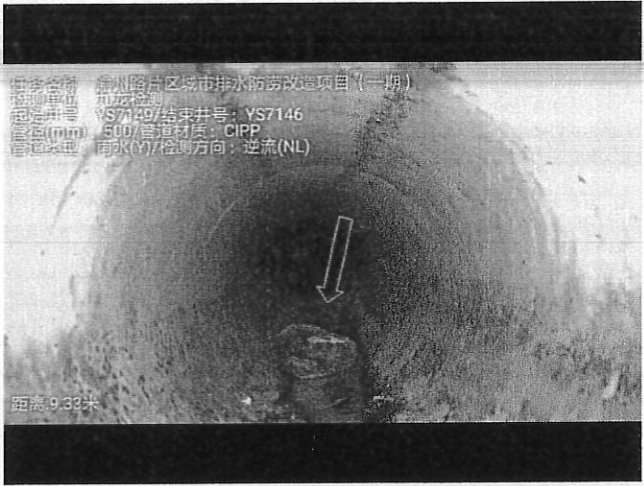
| 11 | 功能性缺陷 | (ZW)障碍物 | 0.1 | 1 | 0607 | 0.3 | YS7149_YS7146_20251210_2.png | 管道内影响过流的阻挡物。 |
