评 估 报 告

报告编号: 重大质检(委)字第 PG202500188 号

工程名称: 九龙坡区西彭镇宏达花园2栋3单元增设电
梯工程

评估项目: 增设电梯可行性

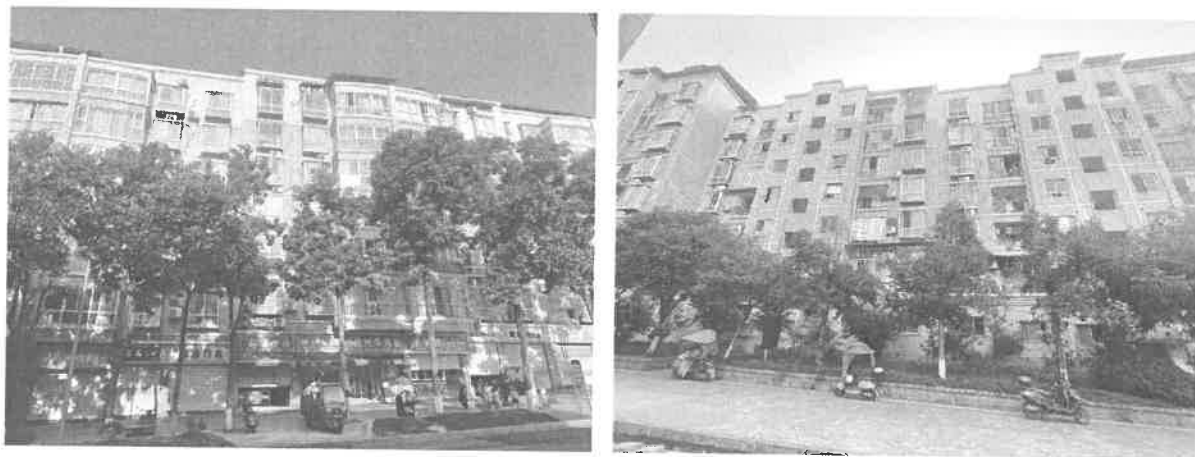
图 1-1 房屋典型外观现状照片

九龙坡区西彭镇宏达花园 2 栋 3 单元（以下简称“该房屋”）位于重庆市九龙坡区西彭镇铝城北路 3 号附 8 号，为地下一层框架+地上七层混合结构，该项目于 2005 年竣工，建设单位为重庆大吉房地产开发有限公司，监理单位为重庆华川工程监理公司，施工单位为重庆元明建筑安装工程有限公司。竣工后作为商住楼投入使用。该房屋外观参见图 1-1，拟增设电梯工程设计平面布置图详见附录 1，原房屋结构图纸详见附录 2。

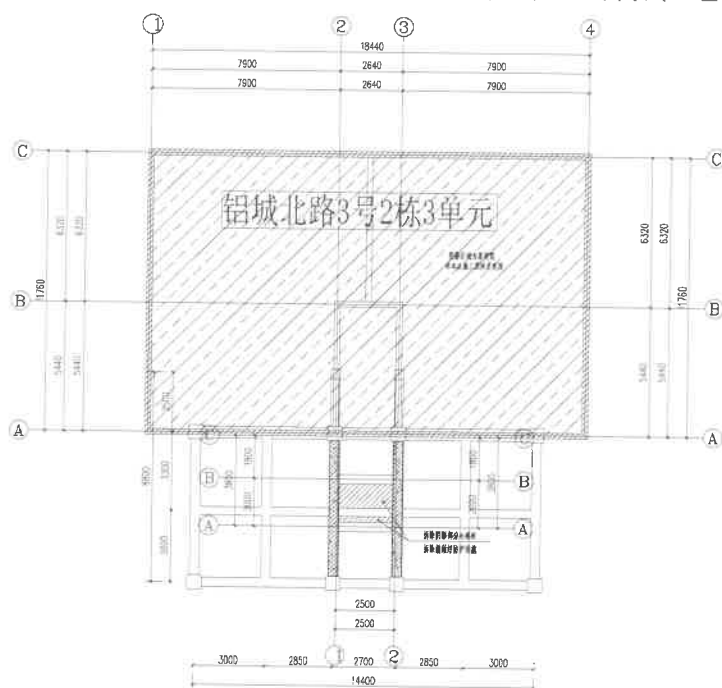
图 4-1 车库顶板剔除范围平面布置图（委托方提供）

(1) 根据委托方提供的电梯设计资料（详见附录），拟增设电梯置于原结构车库顶板层，原房屋轴线号 17~19/A 轴外侧范围，其中电梯基础采用钢筋混凝土筏板，需先剔除原房屋车库顶板 17~19/A 轴外侧范围板，再新增 300mm 厚钢筋混凝土筏板，剔除范围参见图 4-1。

(2) 该房屋拟增设电梯基础为钢筋混凝土筏板，需先剔除原房屋车库顶板层 17~19/A 轴外侧（原房屋轴线号）范围板，再新增 300mm 厚钢筋混凝土筏板，筏板截面尺寸可行，配筋及混凝土强度需邀请有相关资质的单位进行设计。

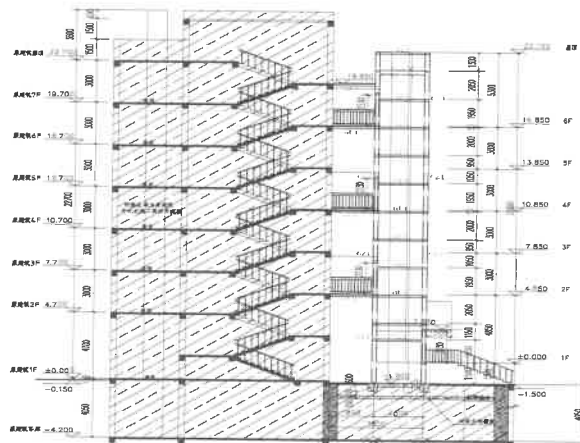
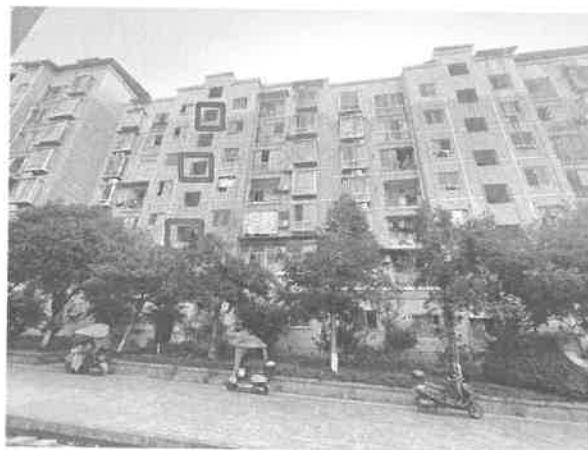
图 4-3 拟增设电梯门洞布置图 (红色方框为开门洞位置示意)

(3) 拟增设电梯通过 1.8m 长钢廊桥在 4.85m、10.85m、16.85m、19.85m 标高处与原结构混凝土梁或砖墙上（连接处需置换为混凝土）通过化学锚栓连接，半层停靠，楼梯处入户。在原房屋地上 17~19/A 周轴范围需剔除原结构楼梯平台处砌体墙体，增设电梯门洞新开门洞位置示意图参见图 4-3。

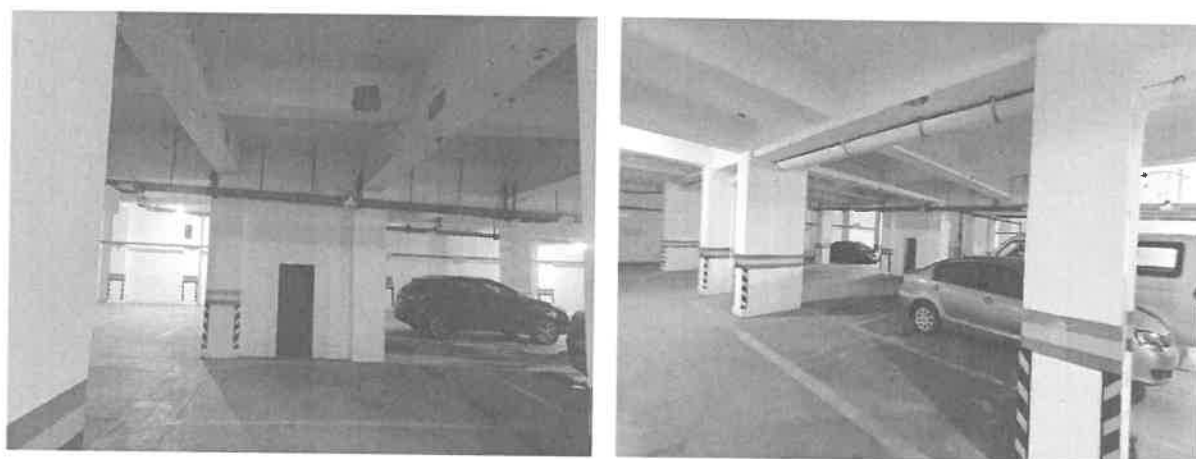
图 4-4 拟增设电梯范围原结构柱梁板典型外观现状

(4) 根据拟增设电梯的实际布置范围，对原房屋车库层拟增设电梯基坑范围（17~19/A 轴外侧）及周边柱、梁、板进行调查，未发现该范围内结构构件存在由于承载力不足而引起的受力裂缝，典型外观参见图 4-4。

(3) 该房屋拟增设电梯主体结构为钢框架结构，钢框架结构的四根钢立柱置于车库顶板层 17~19/A 轴外侧（原房屋轴线号）范围梁上，新增筏板及搁置在原结构梁上的四根电梯钢立柱增加了上述范围原结构柱、梁的负担，应采取加固措施。

(2) 建议邀请有资质的设计单位对车库顶板层 17~19/A 轴外侧（原房屋轴线号）范围新增电梯井道筏板进行结构设计；同时对该范围的原结构混凝土柱、梁等进行加固设计（原房屋 17/A 轴及 19/A 轴基础进行验算），然后根据加固设计图进行施工。

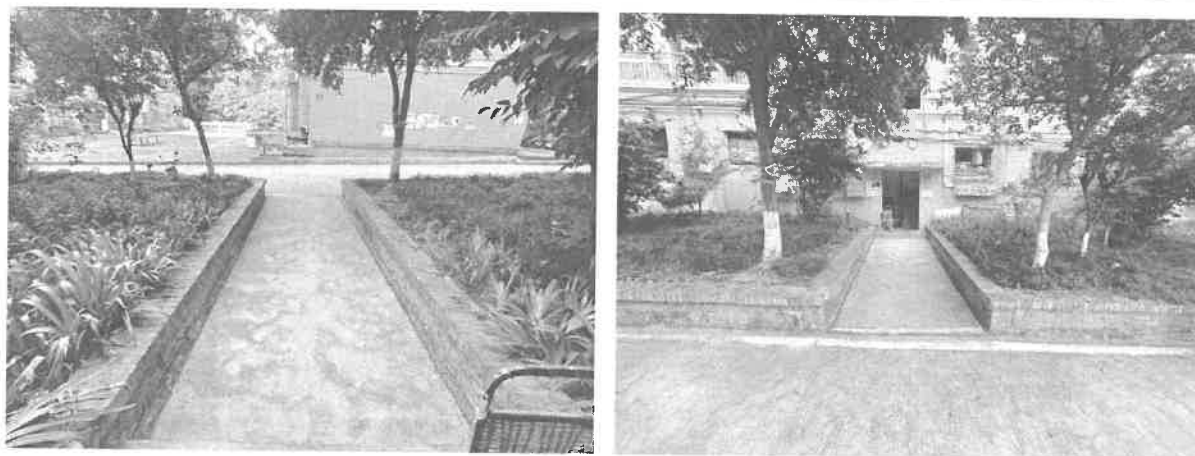
图 4-5 室外增设电梯区域照片

根据委托单位提供的该房屋增设电梯工程的相关电子版施工图纸，新增电梯井道位于车库顶板层 17~19/A 轴外侧范围，室外安装电梯井道现状典型照片参见。

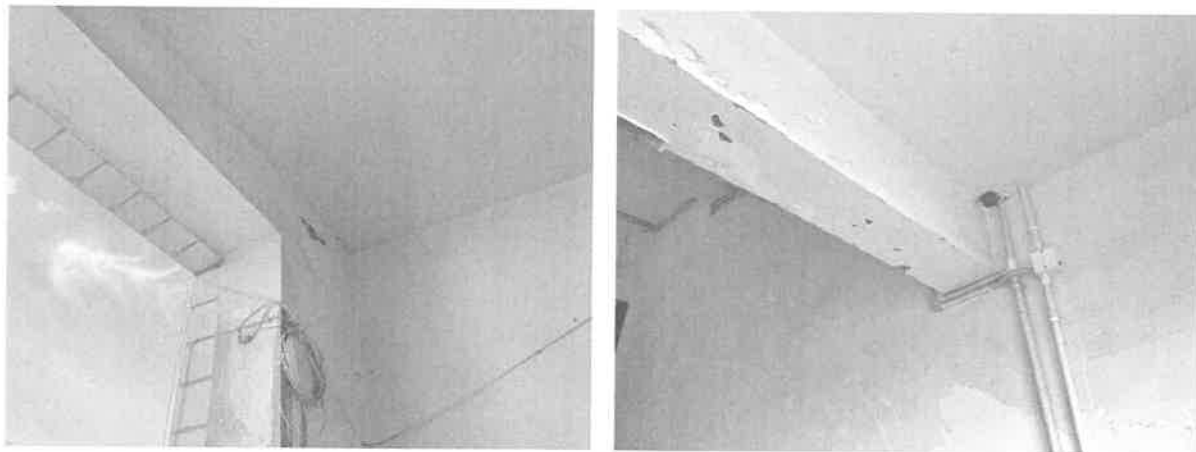
图 4-6 承重构件节点典型照片

墙体裂缝等异常现象，对整幢建筑主要构件和新建电梯连接点梁检查，该房屋主要的梁、墙构件及拟连接节点等均未发现明显受力裂缝，典型照片参见图 4-6。

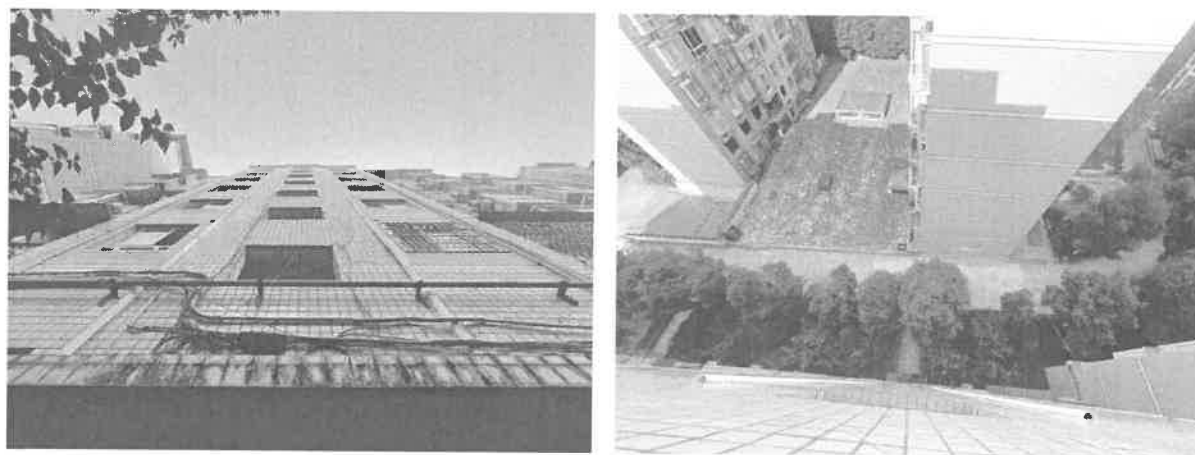
图 4-7 房屋变形调查典型照片

对该房屋进行观察，受弯构件未发现明显挠曲变形，墙柱未发现明显侧弯和倾斜；未发现室内外地坪与主体结构之间存在相对位移，也未发现建筑物因基础不均匀沉降造成的明显侧向变形或者在上部结构中的不良反应，典型照片参见图 4-7。

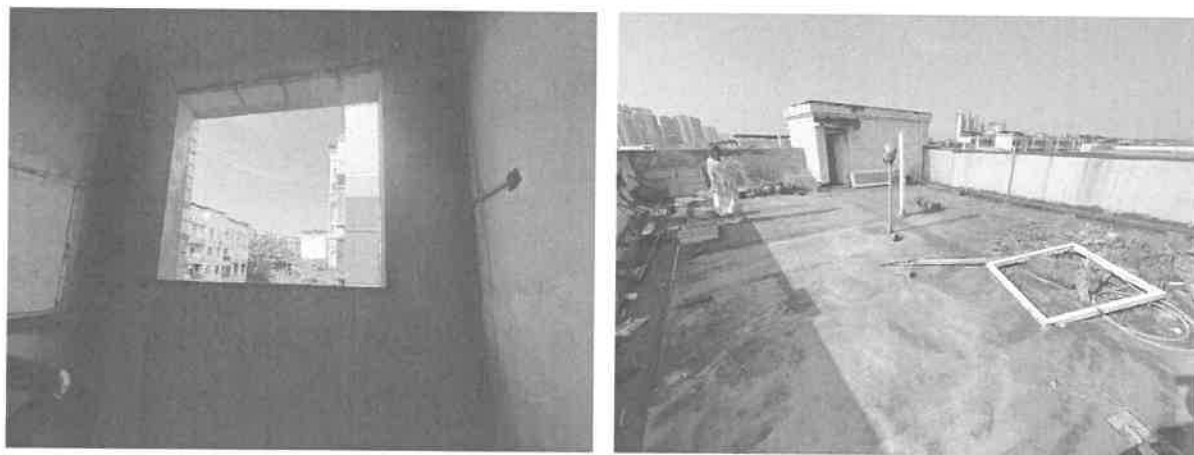
图 4-8 房屋围护结构典型照片

该房屋围护结构承重构件主要有门窗洞口过梁、屋面等，经现场勘查围护结构与承重结构连接牢固可靠，外观基本完好，围护系统使用功能状况良好，典型照片参见图 4-8。
