# 房屋建筑鉴定报告

报告编号: BG-2025-JDL-0435

工程名称: 九龙坡区西彭镇铝城北路8号帝景豪苑4栋1单元增设电梯工程

结构安全性鉴定报告

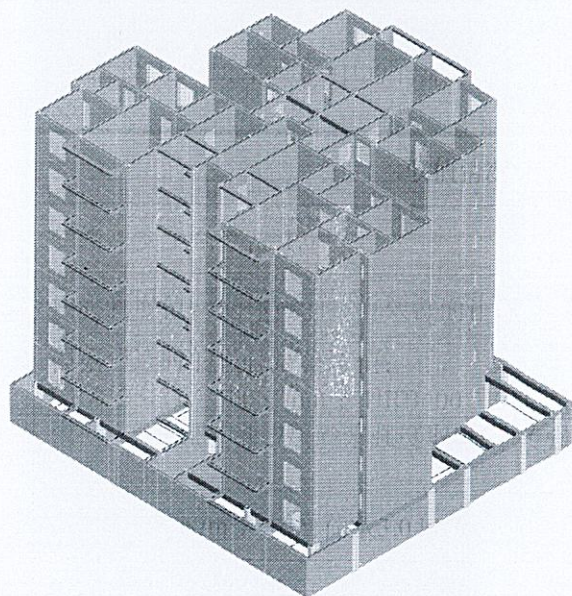
图 1 结构三维模型

1) 计算结果表明: 该房屋混凝土构件的截面尺寸、钢筋数量及砌体构件的高厚比、承压等满足安全使用荷载要求, 房屋结构整体变形验算也在允许范围内, 结构整体安全。
