房屋建筑鉴定报告

报告编号: BG-2025-JDL-0431

工程名称: 九龙坡区西彭镇铝城北路3号宏达花园2栋1单元增设电梯工程

九龙坡区西彭镇铝城北路3号宏达花园2栋1单元增设电梯工程 结构安全性鉴定报告

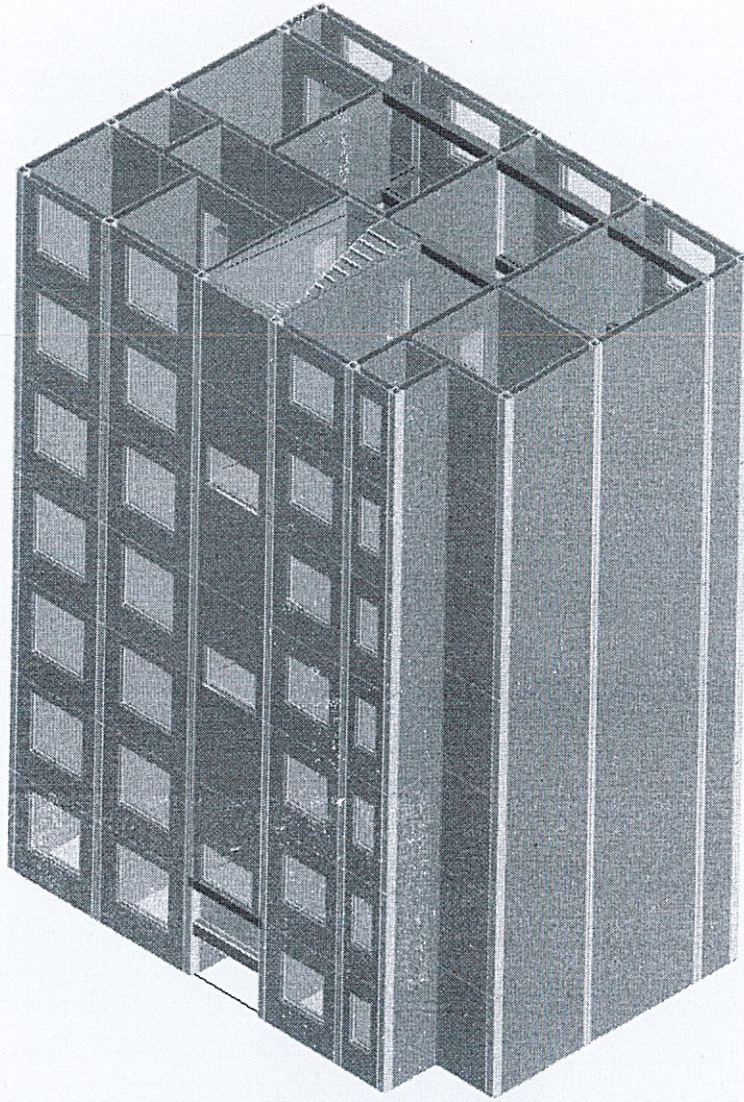
图 1 结构三维模型

1) 计算结果表明: 该房屋砌体构件及混凝土构件的高厚比、配筋、承压等承载力满足安全使用荷载要求, 房屋结构整体变形验算也在允许范围内, 结构整体安全。

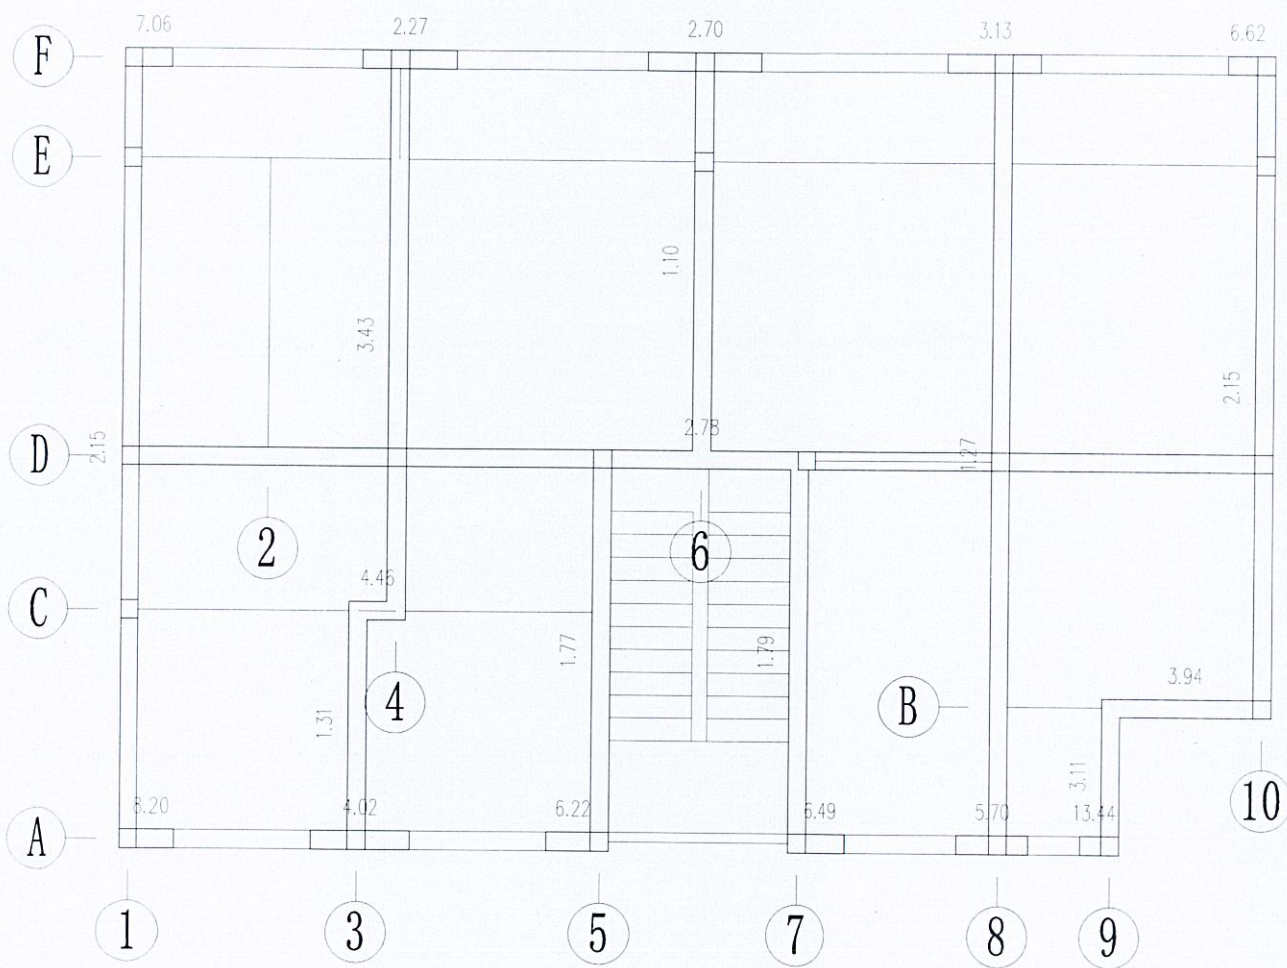
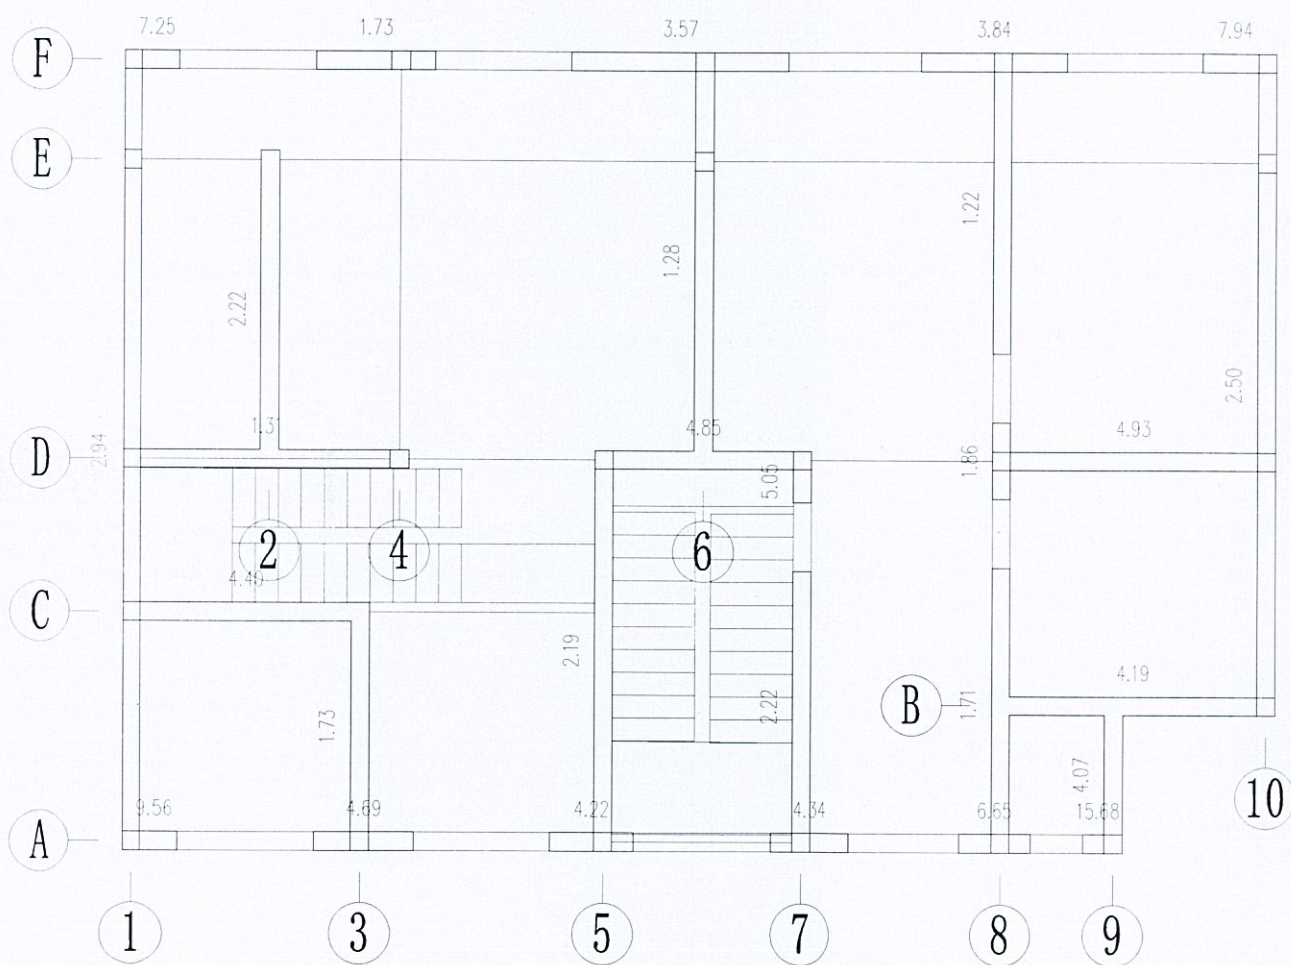
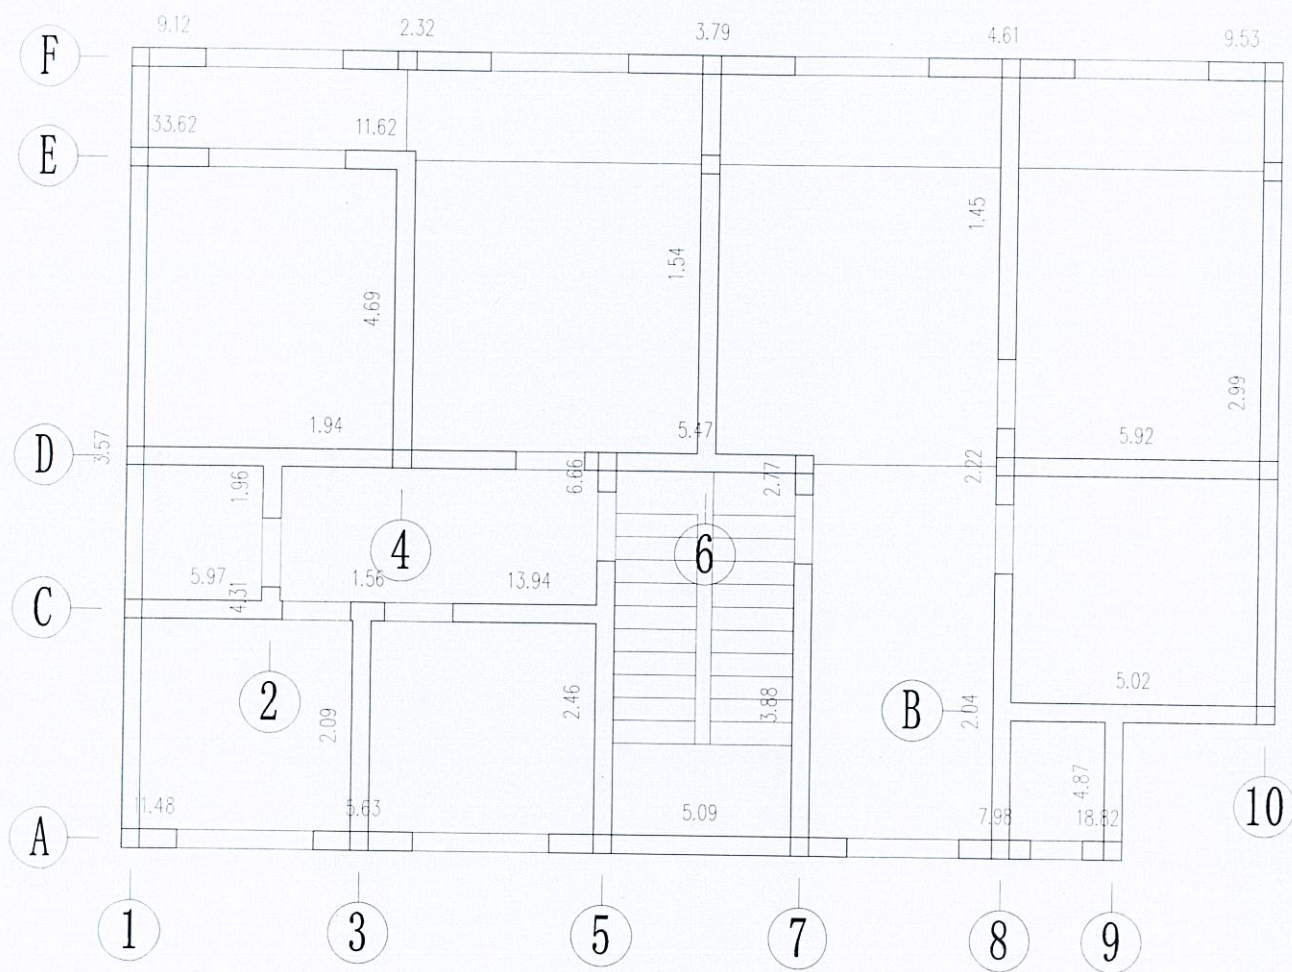
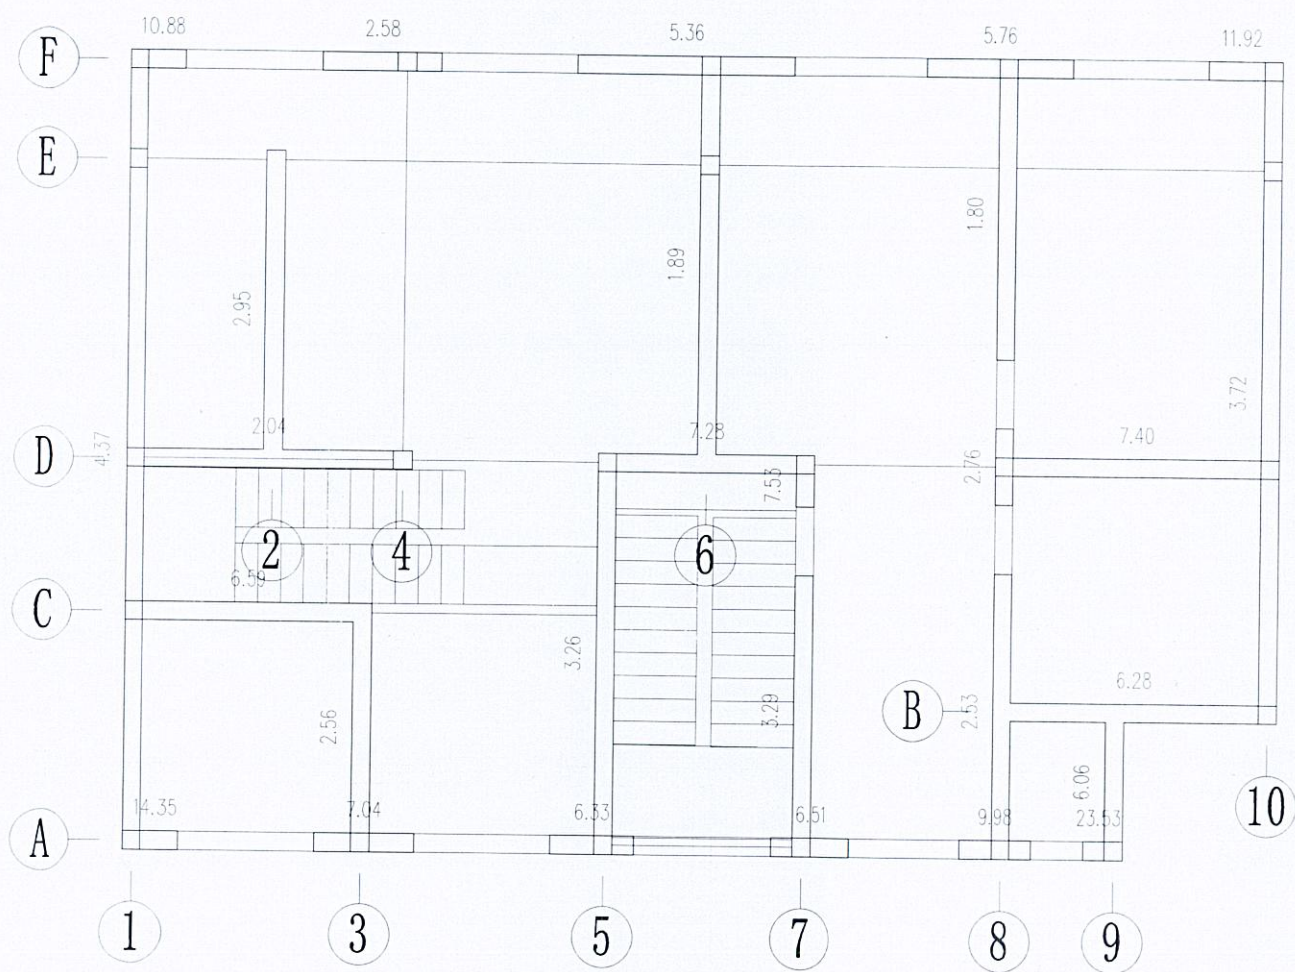
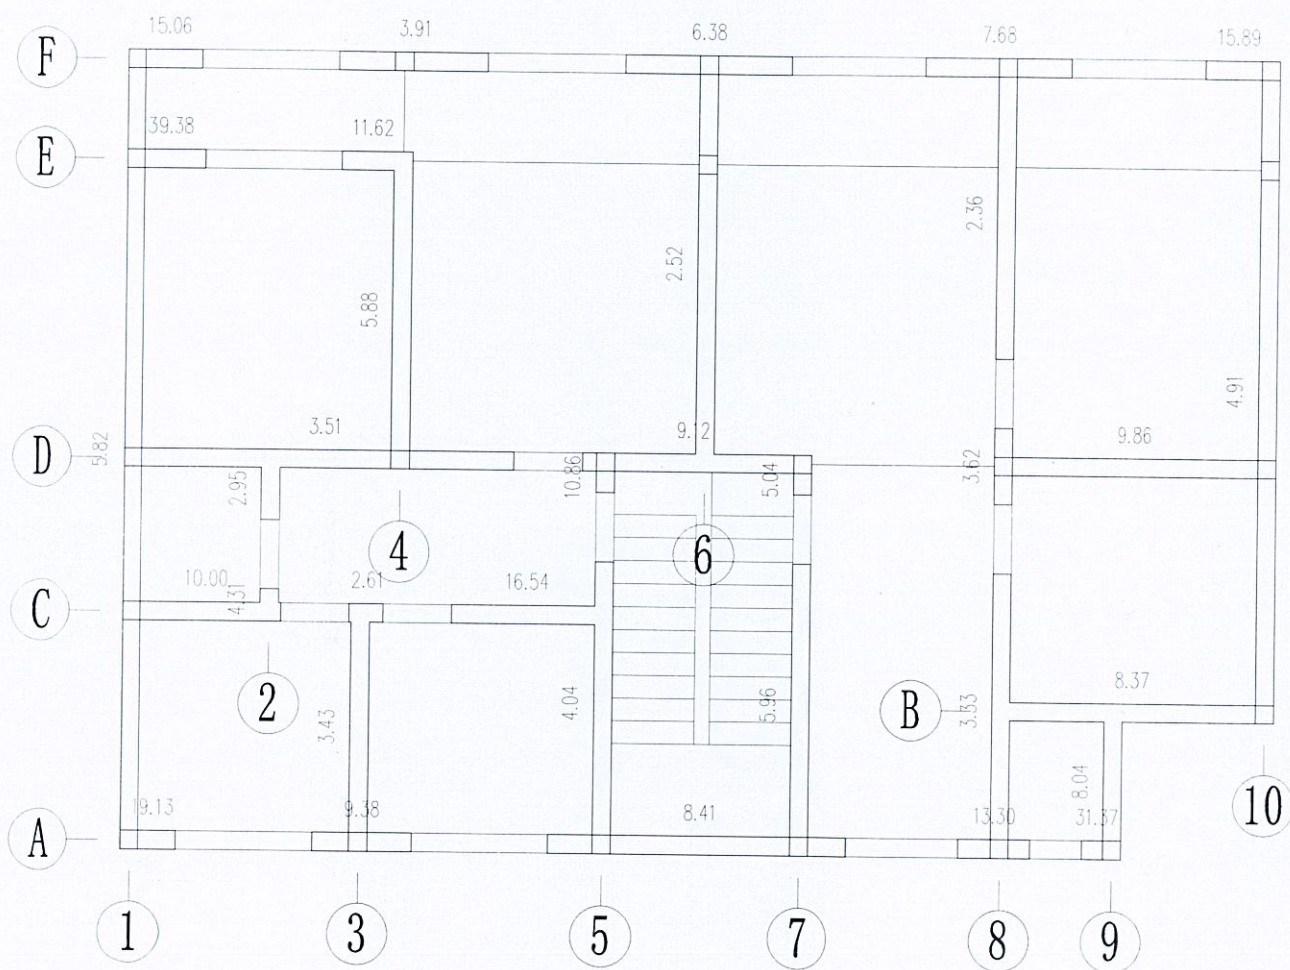
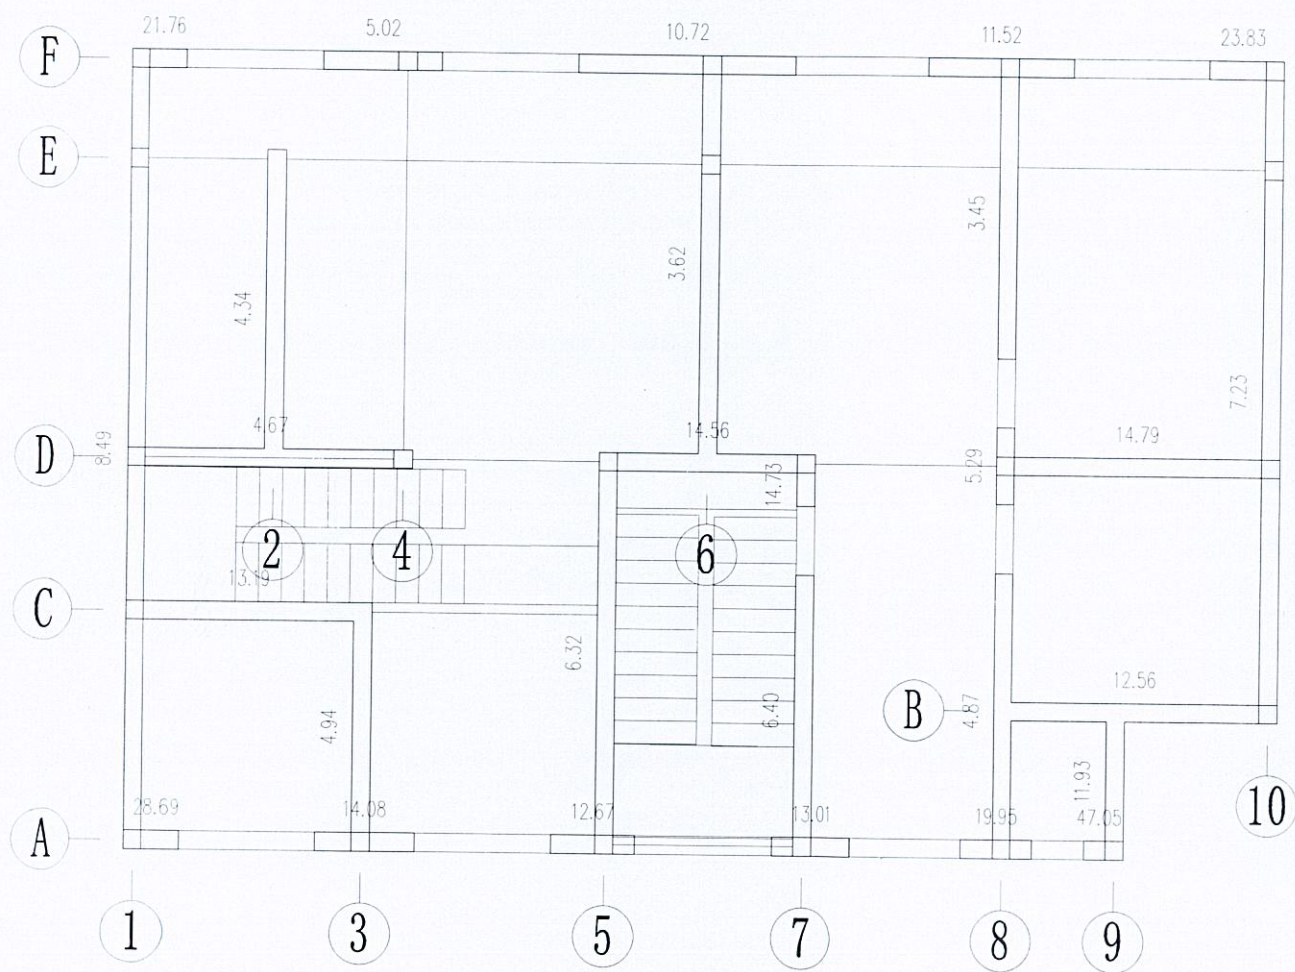
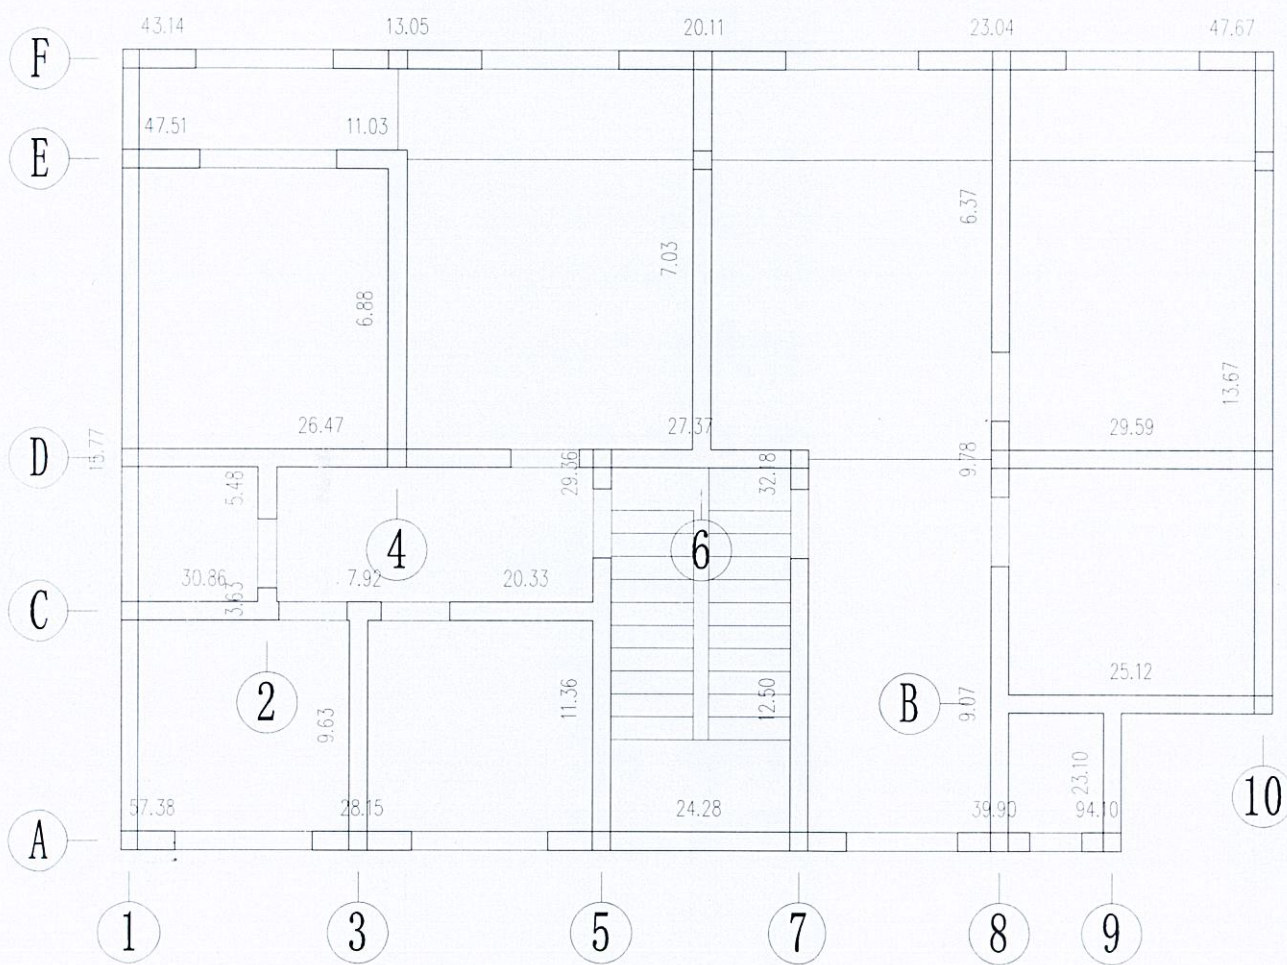
经过现场勘查、并结合检测单位的抽测结果，对结构计算结果进行分析，从承载力计算角度，该房屋竖向静力作用下结构安全。
