鉴定报告

项目名称：宏达花园 2 栋 2 单元结构安全性鉴定

报告编号：002BA20250428JC04

宏达花园 2 栋 2 单元结构安全性鉴定报告

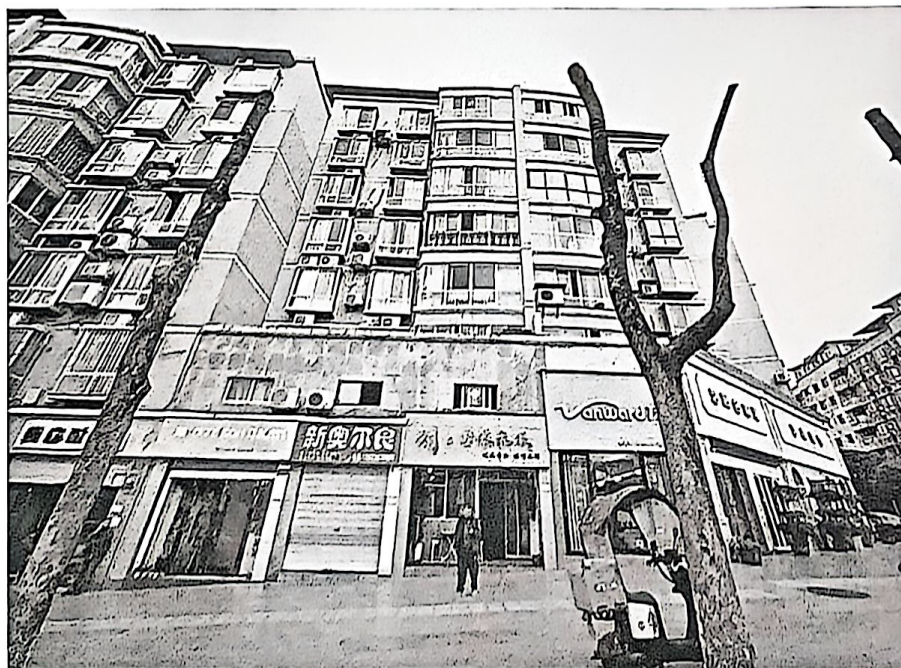
图 1.1 房屋外观现状

宏达花园 2 栋 2 单元为七层底框结构，一层采用钢筋混凝土框架结构，一层层高约 5.7m，二层~七层采用砌体结构，墙体采用烧结普通砖与混合砂浆砌筑而成，层高均约为 3.0m，建筑物总高度约 23.7mm，平面长约 21.2m，宽约 10.3m，总建筑面积约 1349.5m²（实际面积以相关部门测绘数据为准）。该房屋一层、二层~七层卫生间为现浇板，其余位置为预制板。检测时该外观现状参见图 1.1 所示。

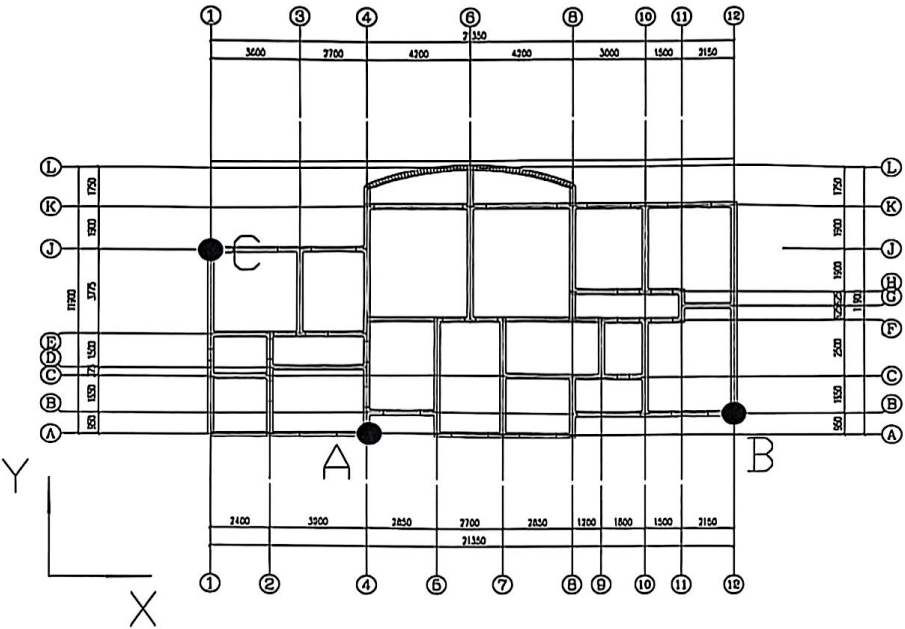
图 5.4.1 测点布置示意图

我单位技术人员采用吊线锤对该房屋侧向位移进行了测量，检测结果未超出 C_u 级或 D_u 级顶点位移界限，测量数据见表 5.4.1 所示。

测点 编号	测试部位	测试高度 H (mm)	测点上下位置 差值(mm)		C _e 级或 D _e 级顶点 位移限值 (mm)	规范条文
			X 向	Y 向		
A	(A)/(4)	22475	-24	18	±66	《民用建筑可靠性鉴定标准》GB 50292-2015 第 7.3.10 条, 位移限值 H/330
B	(B)/(12)	22547	30	-21	±66	
C	(J)/(1)	17542	31	21	±51

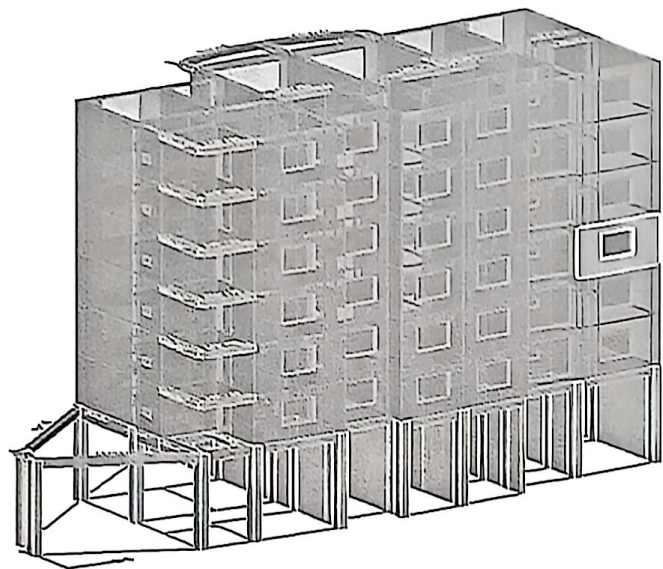
图 6.1.1 结构计算模型

根据现场检测结果, 我公司采用 PKPM 计算分析软件对宏达花园 2 栋 2 单元按照原建造时的相关规范进行验算, 验算采用的主要参数取值见表 6.1.1 所示, 结构计算模型见图 6.1.1 所示。

- (1) 经计算复核，宏达花园 2 栋 2 单元混凝土构件承载力、砌体抗压承载力、砌体高厚比等满足原建造时期的相关规范要求。
- (2) 结构、构件承载力计算结果见“宏达花园 2 栋 2 单元结构安全性分析报告（报告编号：002BA-SA20250428JC04）”。
