# 房屋建筑鉴定报告

报告编号: BG-2025-JDL-0432

工程名称: 九龙坡区西彭镇铝城北路3号宏达花园4栋2单元增设电梯工程

## 九龙坡区西彭镇铝城北路3号宏达花园4栋2单元增设电梯工程 结构安全性鉴定报告

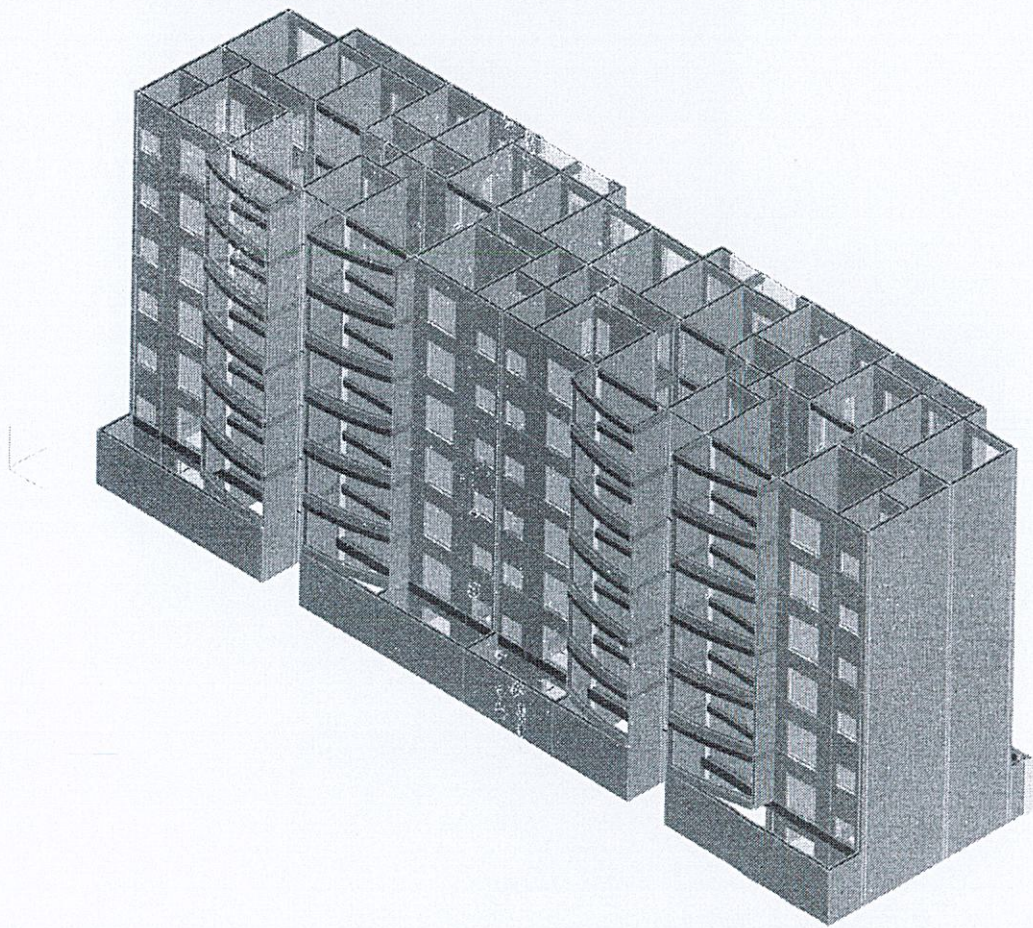
图 1 结构三维模型

1) 计算结果表明: 该房屋砌体构件及混凝土构件的高厚比、配筋、承压等承载力满足安全使用荷载要求, 房屋结构整体变形验算也在允许范围内, 结构整体安全。
