鉴定报告

报告编号: CDZJ2025JDLH01001

项目名称: 九龙坡区西彭镇渝西交易城4幢3单元增设电梯工程

鉴定类别: 结构安全性

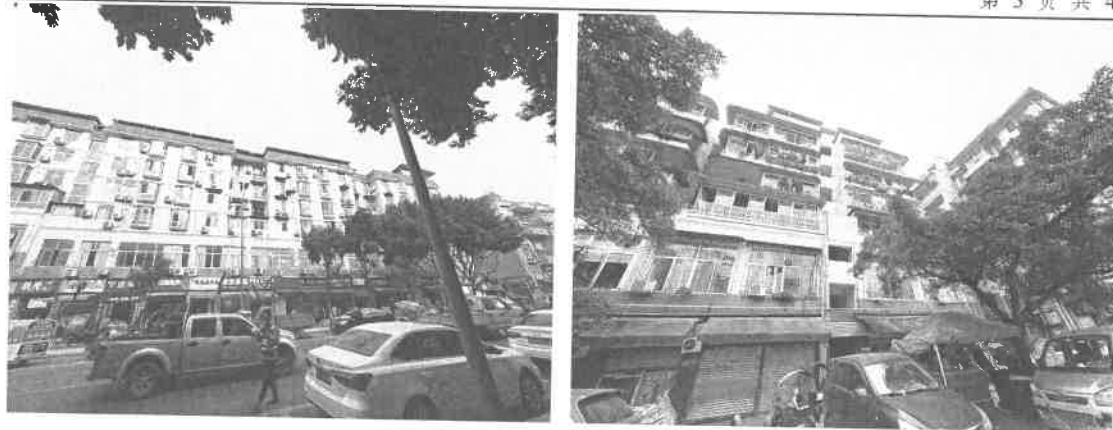
图 1-1 房屋外观现状

(5) 该房屋外观现状参见图 1-1，平面布置示意图详见附录 1。

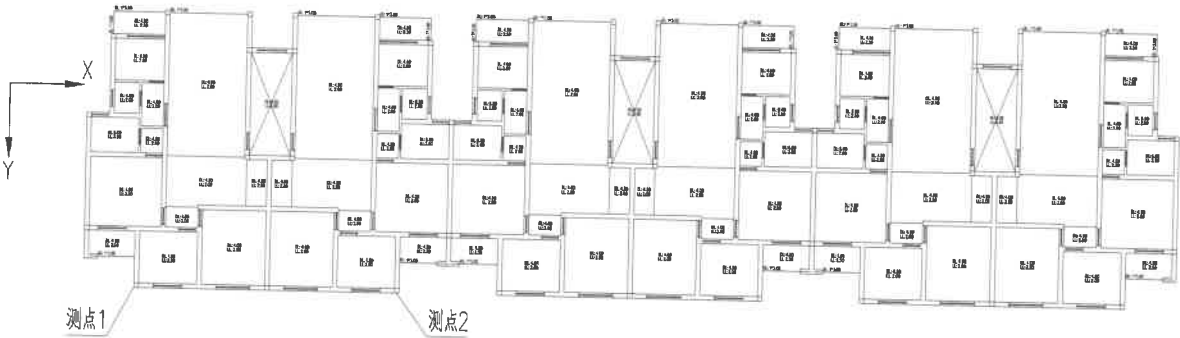
图 5-1 房屋侧向位移测点布置示意图

对房屋进行观察，受弯构件未发现明显挠曲变形，墙柱未发现明显侧弯和倾斜；现场采用全站仪对房屋的结构侧向位移进行测量，检测结果表明结构顶点位移（垂直度）未超标，测点布置示意图参见图 5-1，检测结果参见表 5-4。

测点位置	倾斜方向	检测高度 (m)	偏移量 (m)	倾斜率	结论
测点一	Y 方向	14.599	0.013	1/1114	未超限
测点二	Y 方向	14.993	-0.027	-1/549	未超限
备注	偏移方向以图 5-1 所示为准，现场周边环境条件受限，局部点位现状不具备检测条件。

根据本报告 5.3.3 条检测结果, 结构侧向位移未超出  $C_u$  级或  $D_u$  级顶点位移界限 (1/330) 及现场观察表明未发现房屋有明显歪斜, 依据《民用建筑可靠性鉴定标准》(GB50292-2015) 7.3.10 条, 按不适于承载的侧向位移评定上部承重结构子单元的安全性等级为  $B_u$  级。

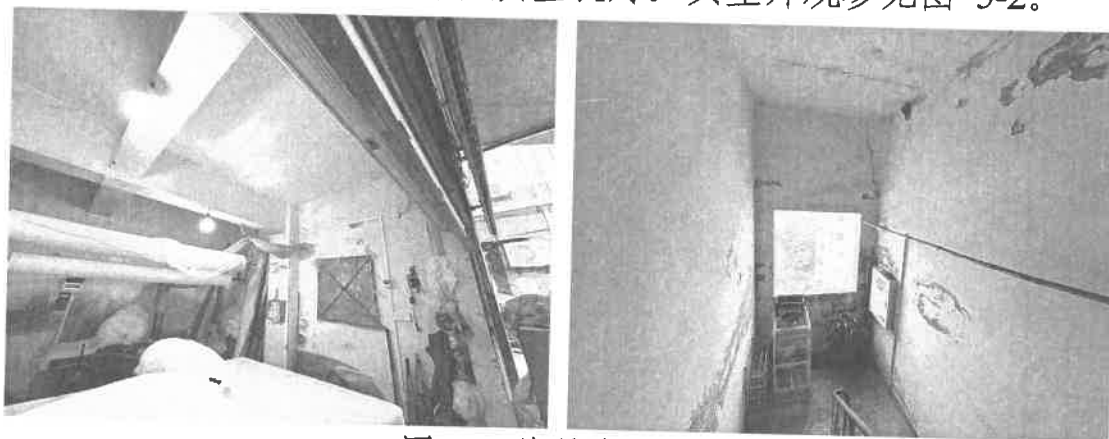
图 5-2 外观质量现状

经对房屋整体外观质量进行检查，检测期间未发现房屋上部结构

有明显缺陷，各承重构件外观质量良好。典型外观参见图 5-2。

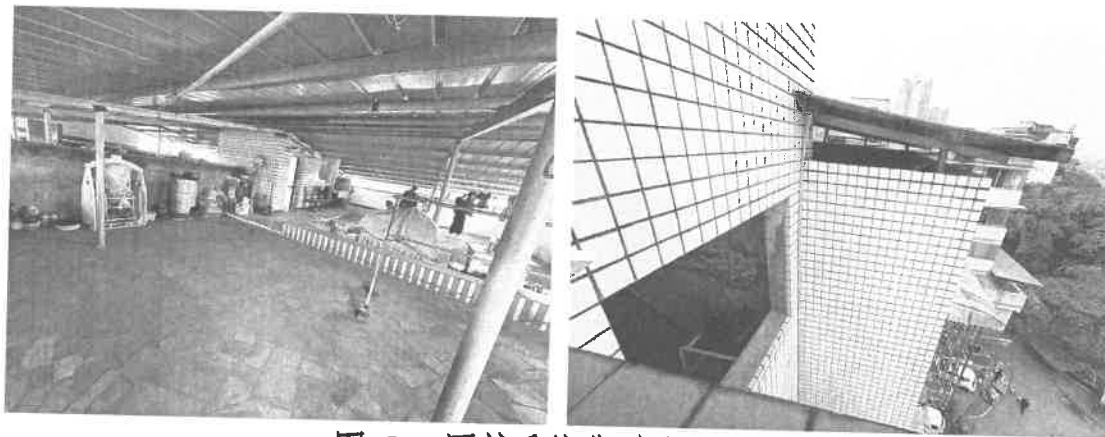
图 5-3 围护系统典型外观照片

房屋围护结构承重构件主要门窗洞口过梁、屋面等，经现场勘查围护结构与承重结构连接牢固可靠，外观基本完好，典型照片参见图 5-3。

该房屋的围护系统主要包括门窗洞口过梁、屋面等, 围护结构承重部分存在轻微老化、但未发现明显变形, 按结构承载功能评定围护系统承重部分子单元的安全性等级为  $B_u$  级。

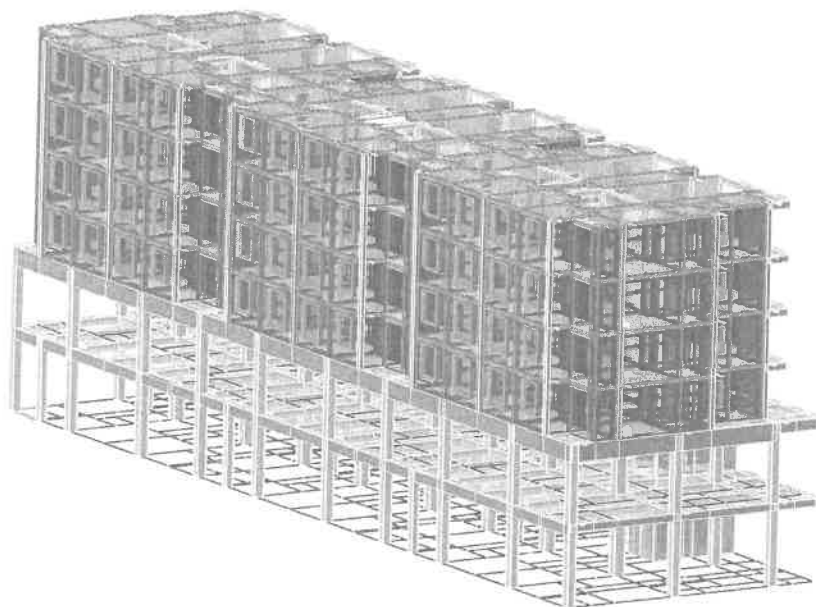
图 6-1 验算模型

根据该房屋现有结构平面布置和检测结果，本公司联合中述设计集团有限公司对该房屋主要上部结构构件进行承载力验算，计算结果表明九龙坡区西彭镇铝城西路渝西交易城 4 栋 3 单元一、二层柱轴压比满足规范要求、各层梁柱钢筋实配面积满足计算要求；各层墙受压承载力均大于 1、高厚比满足规范要求，具体结构验算结果详见中述设计集团有限公司出具的《九龙坡区西彭镇铝城西路渝西交易城 4 栋 3 单元结构分析报告》。
