鉴定报告

报告编号: CDZJ2025JDLH01002

项目名称: 九龙坡区西彭镇渝西交易城4幢4单元增设电梯工程

结构安全性鉴定报告

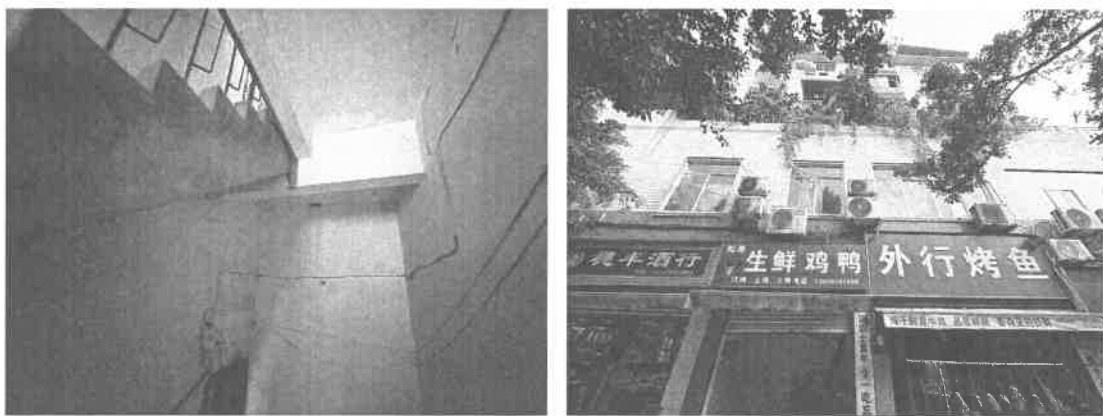
图 5-1 外观质量现状

经对房屋整体外观质量进行检查，检测期间未发现房屋上部结构有明显缺陷，各承重构件外观质量良好。典型外观参见图 5-1。

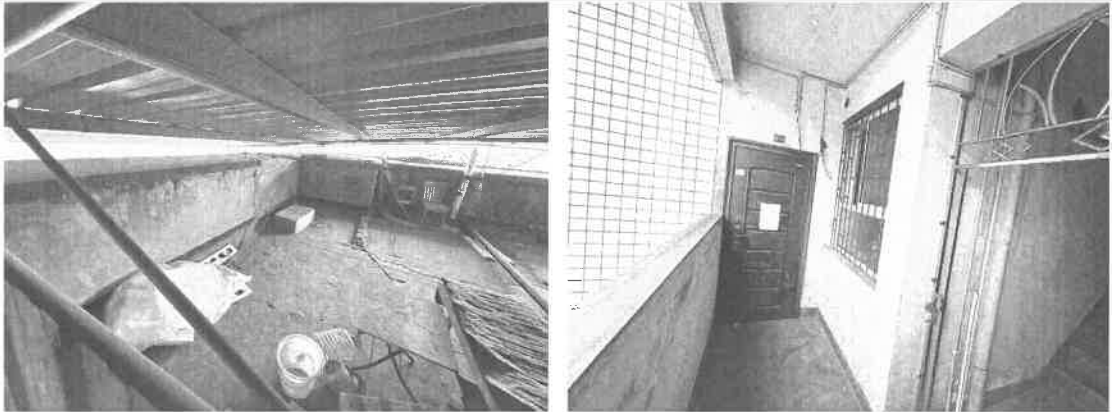
图 5-2 围护系统典型外观照片

房屋围护结构承重构件主要门窗洞口过梁、屋面等，经现场勘查围护结构与承重结构连接牢固可靠，外观基本完好，典型照片参见图 5-2。

该房屋的围护系统主要包括门窗洞口过梁、屋面等，围护结构承重部分存在轻微老化、但未发现明显变形，按结构承载功能评定围护系统承重部分子单元的安全性等级为 B_u 级。

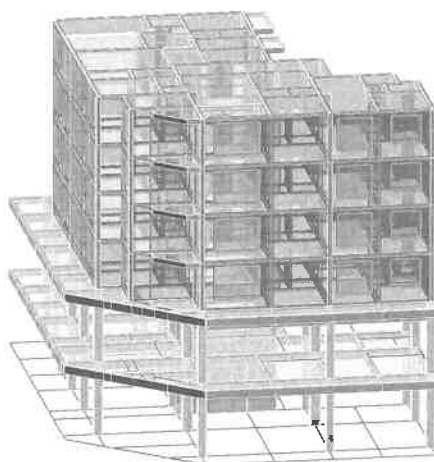
图 6-1 验算模型

表明九龙坡区西彭镇铝城西路渝西交易城 4 栋 4 单元一、二层柱轴压比满足规范要求、各层梁柱钢筋实配面积满足计算要求；各层墙受压承载力均大于 1、高厚比满足规范要求，具体结构验算结果详见中述设计集团有限公司出具的《九龙坡区西彭镇铝城西路渝西交易城 4 栋 4 单元结构分析报告》。

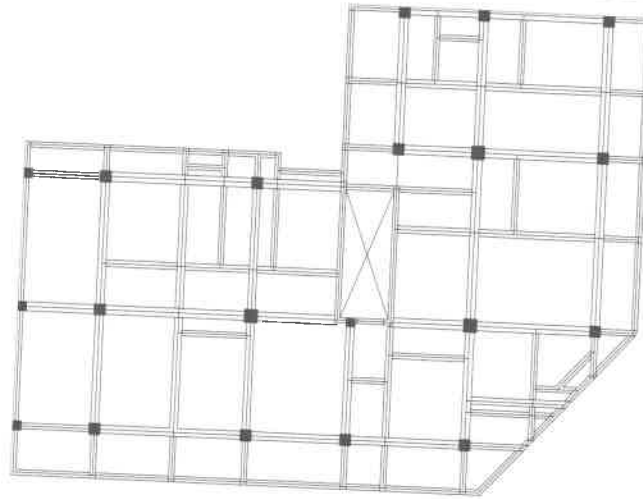
2 层墙高厚比验算图(高厚比 β /允许高厚比 $[\beta]$)

(2) 根据中述设计集团有限公司出具的该房屋墙体高厚比验算结果表明：该房屋墙体高厚比均符合国家现行相关规范要求；该房屋门窗洞口上设置过梁，受力可靠，无变形、位移、松动和局部位置存在其它损坏，按连接及构造评定房屋砌体结构构件的安全性等级均为 b_u 级。
