鉴定报告

报告编号: CDZJ2025JDLH00800

项目名称: 九龙坡区西彭镇铝城南路11号翠林居9幢3单元增设电梯工程

鉴定类别: 结构安全性鉴定

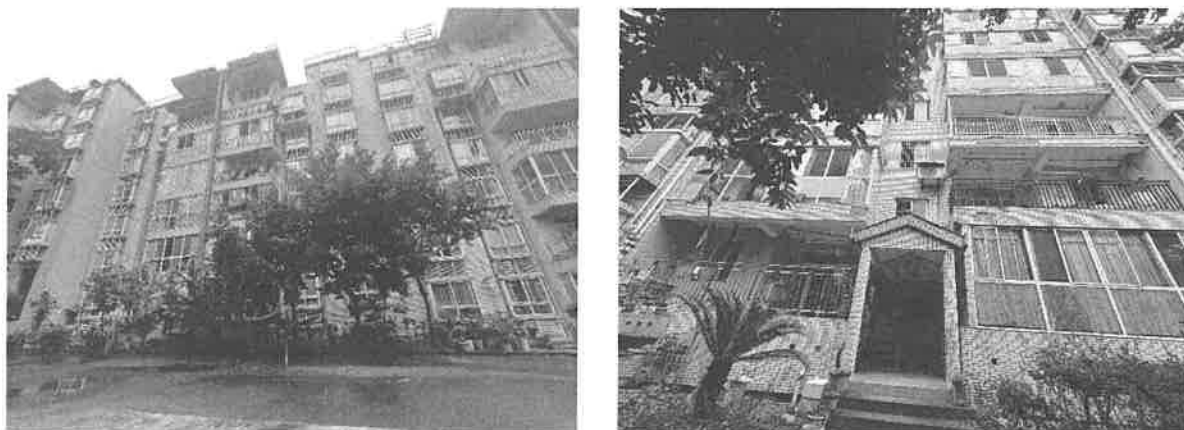
图 1-1 房屋外观现状

(4) 该房屋外观现状参见图 1-1，平面布置示意图详见附录 1。

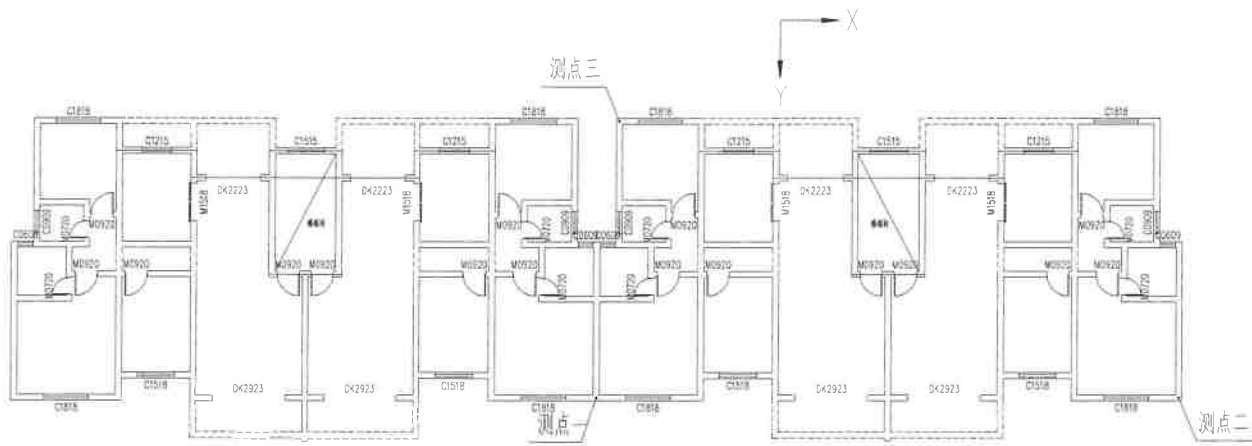
图 5-1 房屋侧向位移测点布置示意图

5.3.3 侧向位移检测

测点位置	倾斜方向	检测高度 (m)	偏移量 (m)	倾斜率	结论
测点一	Y 方向	18.873	0.015	1/1228	未超限
测点二	Y 方向	18.865	-0.023	-1/833	未超限
测点三	Y 方向	16.149	-0.017	-1/925	未超限
备注	偏移方向以图 5-1 所示为准。

根据本报告 5.3.3 条检测结果，结构侧向位移未超出 C_u 级或 D_u 级顶点位移界限（1/330）及现场观察表明未发现房屋有明显歪斜，依据《民用建筑可靠性鉴定标准》（GB50292-2015）7.3.10 条，按不适于承载的侧向位移评定上部承重结构子单元的安全性等级为 B_u 级。

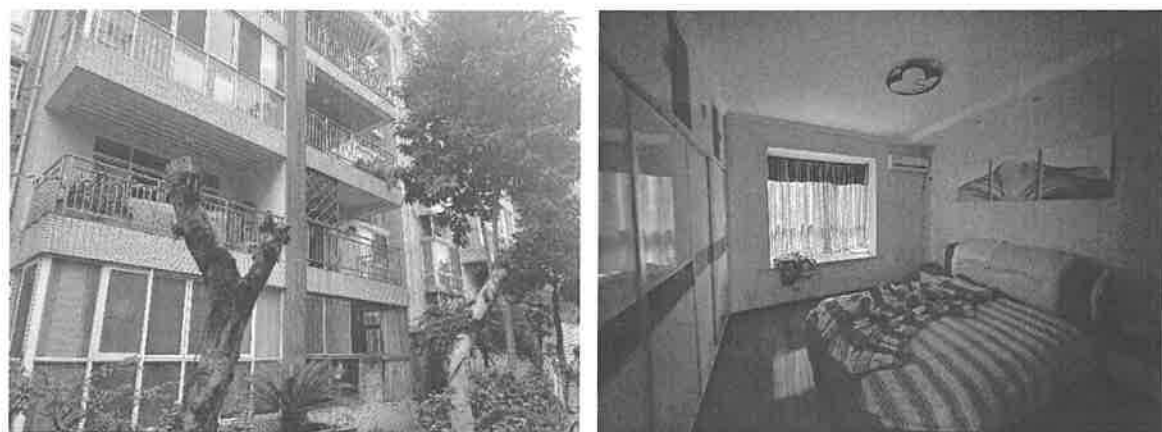
图 5-2 围护系统典型外观照片

房屋围护结构承重构件主要门窗洞口过梁、屋面等，经现场勘查围护结构与承重结构连接牢固可靠，外观基本完好，典型照片参见图 5-2。

该房屋的围护系统主要包括门窗洞口过梁、屋面等，围护结构承重部分存在轻微老化、但未发现明显变形，按结构承载功能评定围护系统承重部分子单元的安全性等级为 B_u 级。

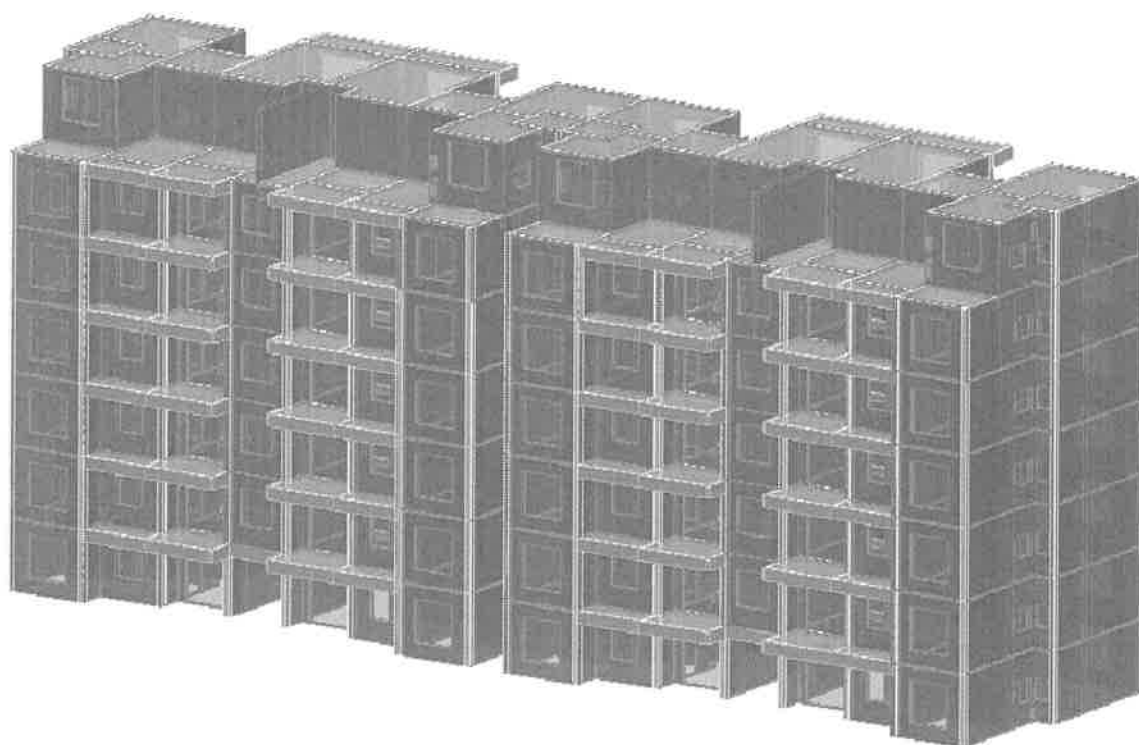
图 6-1 验算模型

根据现场检测结果，结合相关规范，采用中国建筑科学研究院开发的 PKPM 系列软件对该房屋结构安全性进行建模验算，三维模型参见图 6-1。

根据该房屋现有结构平面布置和检测结果，本公司联合中述设计集团有限公司对该房屋主要上部结构构件进行承载力验算，计算结果表明万盛区万东镇塔山社区翠屏路 9 号附 8 号楼 1、2 单元各层梁钢筋实配面积在合理范畴内；各层墙受压承载力均大于 1、高厚比满足规范要求，具体结构验算结果详见中述设计集团有限公司出具的《九龙坡区西彭镇铝城南路 11 号翠林居 9 幢 3 单元增设电梯工程结构分析报告》。
