# 评 估 报 告

报告编号: 重大质检(委)字第 PG202500074 号  
委托单位: 九龙坡区利丰达 2 栋 4 单元业主(业主代表:  
帅育旗 身份证: 510214198201221527)  
工程名称: 九龙坡区利丰达 2 栋 4 单元增设电梯工程  
评估项目: 增设电梯井道可行性  
报告日期: 2025 年 4 月 7 日

### 九龙坡区利丰达 2 栋 4 单元增设电梯工程

## 可行性评估报告

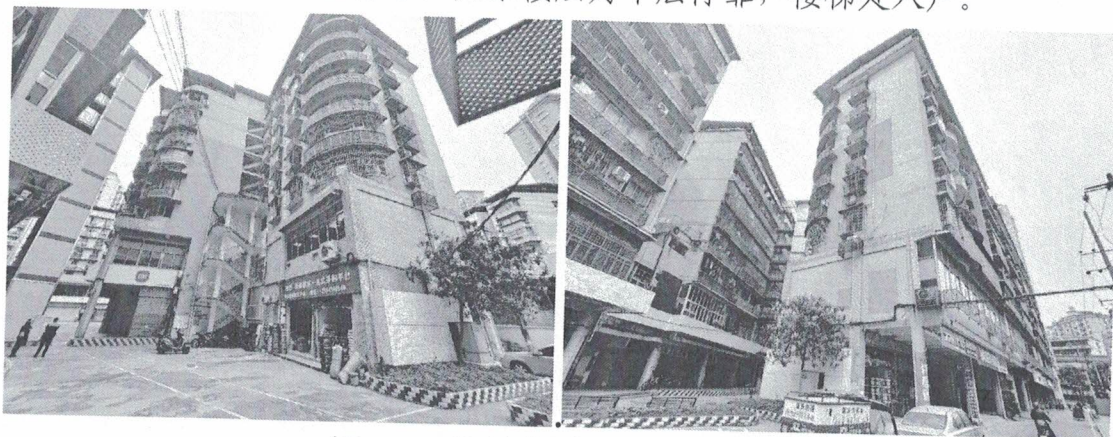
九龙坡区利丰达 2 栋 4 单元（以下简称“该房屋”），为地上八层，地下一层混合结构，原结构于 1999 年左右竣工，竣工后作为商住楼投入使用。该房屋建设单位为重庆利丰达房地产公司、地勘单位不详、设计单位为重庆化工设计研究院、监理单位不详、施工单位为重庆杨家坪建筑工程公司，委托方提供了该房屋竣工图。该房屋外观参见图 1-1，拟增设电梯工程设计平面布置图详见附件。

图 1-1 房屋典型外观现状照片

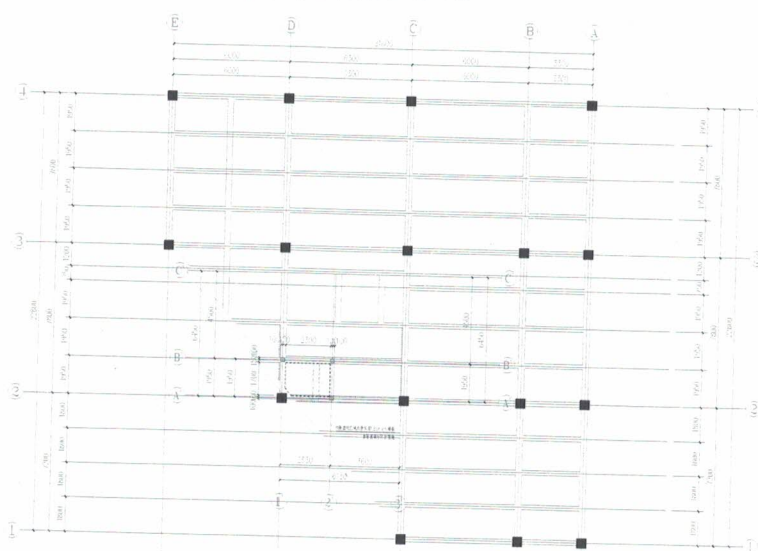
(1) 根据委托方提供的电梯设计资料(详见附录),拟增设电梯位于原房屋车库顶板层(标高为 $\pm 0.000\text{m}$ ) 2~2+1.950m/D~D+2.550m(原房屋轴线号)范围,其中电梯基础为钢筋混凝土筏板,需先剔除原房屋车库顶板层(标高: $\pm 0.000\text{m}$ ) 2~2+1.950m/D~D+2.550m(原房屋轴线号)范围板,再新增 200mm 厚钢筋混凝土筏板,剔除范围参见图图 5-1。

图 5-1 车库顶板剔除范围平面布置图(委托方提供)

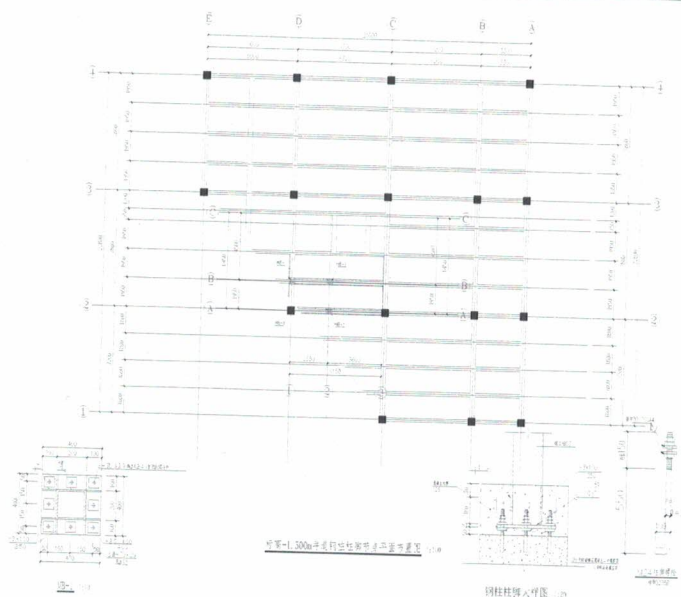
(2) 该房屋拟增设电梯上部主体结构为钢框架结构,钢框架结构的四根钢立柱柱脚通过埋板(每个埋板为 8 颗 M24 螺栓连接)置于车库顶板层(标高为 $\pm 0.000\text{m}$ ) 2~2+1.950m/D~D+2.550m(原房屋轴线号)范围柱或梁上,柱脚节点参见图 5-2。

图 5-2 井道钢柱柱脚节点平面布置图（委托方提供）

(3) 该房屋拟增设电梯主体结构为钢框架结构，钢框架结构的四根钢立柱置于车库顶板层（标高为  $\pm 0.000\text{m}$ ）2~2+1.950m/D~D+2.550m（原房屋轴线号）范围柱或梁上，新增筏板及搁置在原结构柱或梁上的四根电梯钢立柱增加了上述范围原结构柱、梁的负担，应采取加固措施。

(2) 建议邀请有资质的设计单位对车库顶板层（标高为  $\pm 0.000\text{m}$ ）2~2+1.950m/D~D+2.550m（原房屋轴线号）范围新增电梯井道筏板进行结构设计；同时对该范围的原结构混凝土柱、梁、进行加固设计（原房屋 2/C 轴及 2/D 轴基础进行验算），然后根据加固设计图进行施工。

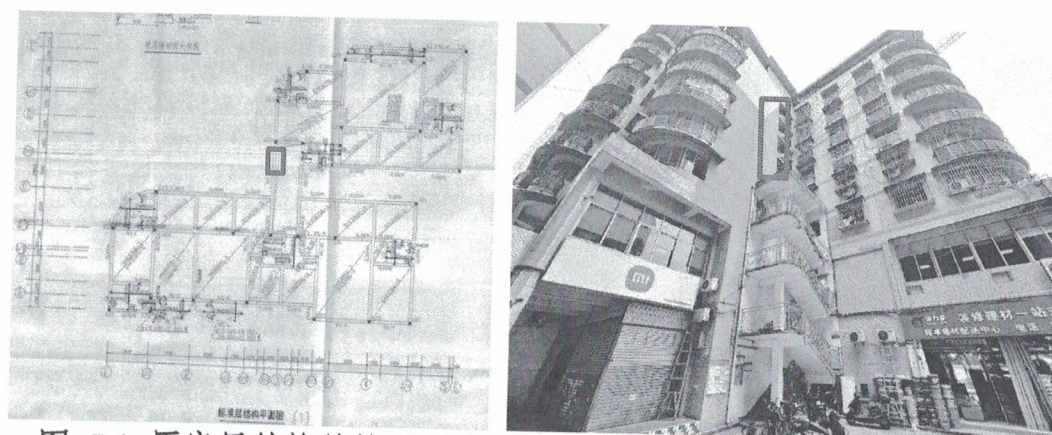
(3) 拟新增电梯通过 6.45m 长钢廊桥在原结构 6.000m（与原结构连接处为砖墙）、12.000m、15.000m、18.000m、21.000m、24.000m、27.000m 标高处与原结构混凝土梁或砖墙上（连接处需置换为混凝土）通过化学锚栓连接。除 6.000m 标高处为半层停靠，其余楼层为平层停靠，楼梯处入户，在原房屋地上四层至八层（标高：12.000m~18.000m）2/C~(2/C+1.8m)/(3/2) 轴范围需剔除原结构砌体墙体，增设电梯门洞，根据委托方提供的原结构竣工图纸并结合现场调查，开门洞位置上方均有原结构混凝土梁及构造柱，新开门洞位置示意图参见图 5-3、图 5-4。

图 5-3 原房屋结构结构平面布置图（红色方框为开门洞位置示意）

(3) 新增电梯上部结构应与原结构连接可靠, 连接位置参见设计图纸, 在原房屋地上四层至八层 (标高: 12.000m~18.000m) 2/C~(2/C+1.8m)/(3/2) 轴范围需剔除原结构砌体墙体, 再增设电梯门洞, 开洞前需邀请有相关资质的单位进行设计, 若原结构产生开裂破损等现象应进行加固处理。

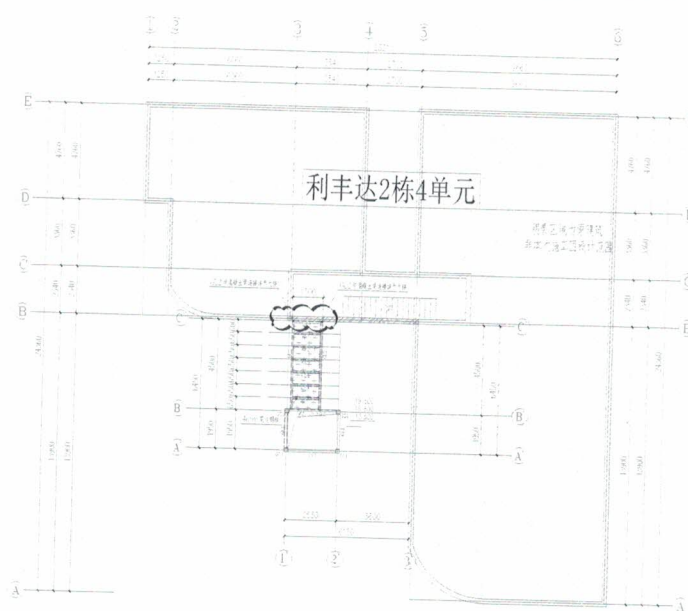
图 5-4 五层至七层电梯结构平面布置图（委托方提供）

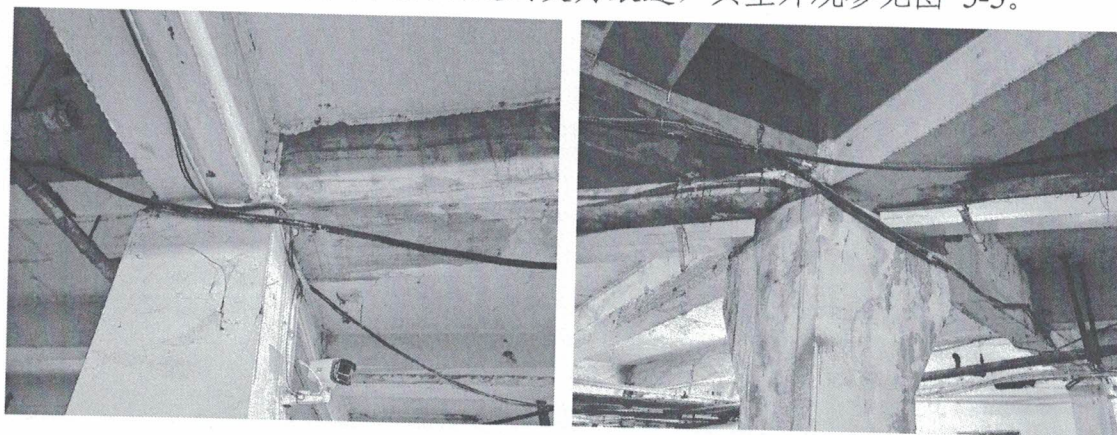
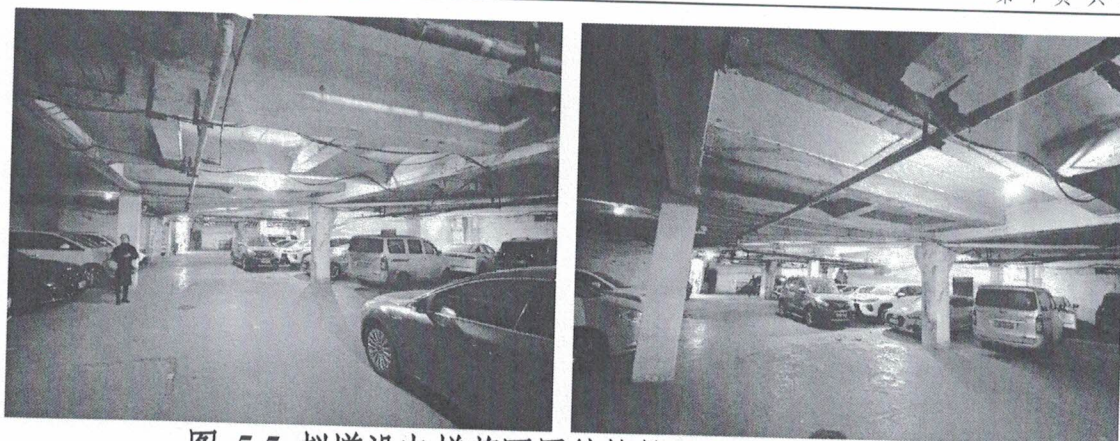
(4) 根据拟增设电梯的实际布置范围，对原房屋标高为  $\pm 0.000\text{m}$  层， $2\sim 2+1.950\text{m}/\text{D}\sim \text{D}+2.550\text{m}$  范围及周边柱、梁、板进行调查，未发现该范围内结构构件存在由于承载力不足而引起的受力裂缝，典型外观参见图 5-5。

图 5-5 拟增设电梯范围原结构柱梁板典型外观现状

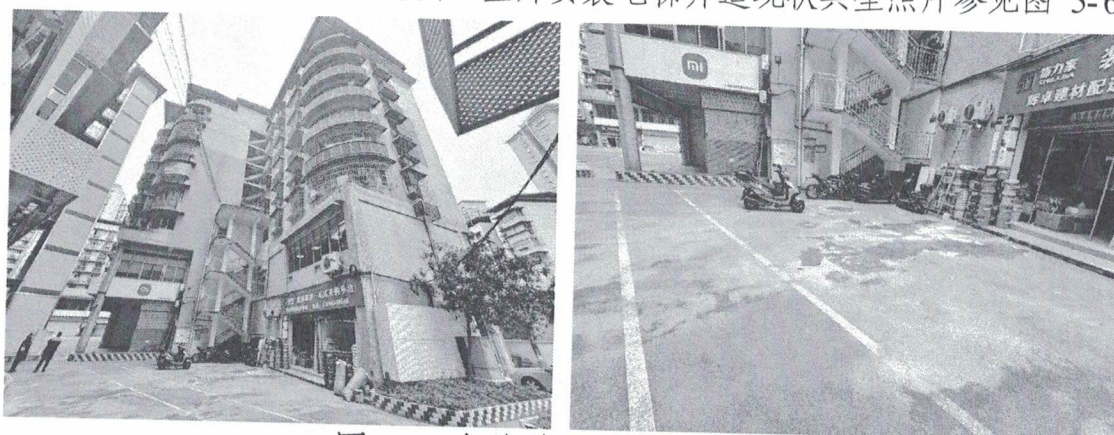
根据委托单位提供的该房屋增设电梯工程的相关电子版施工图纸及原房屋竣工图纸，新增电梯井道位于车库顶板层（标高为  $\pm 0.000\text{m}$ ），原房屋轴线号 2~2+1.950m/D~D+2.550m 范围，室外安装电梯井道现状典型照片参见图 5-6。

图 5-6 室外增设电梯区域照片

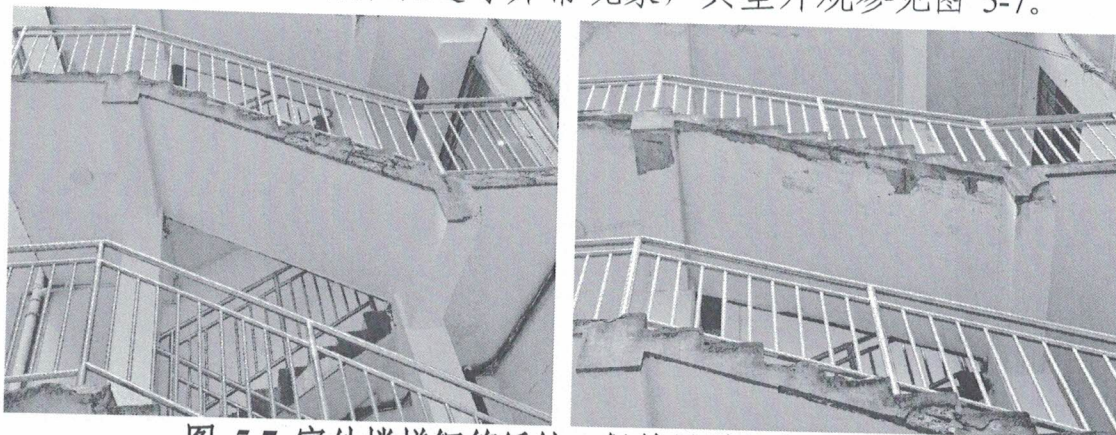
(1) 现场调查除该房屋室外楼梯踏步及梯板存在局部钢筋锈蚀、保护层脱落外,调查期间暂未发现该房屋因地基基础不均匀沉降引起的构件裂缝、墙体裂缝等异常现象,典型外观参见图 5-7。

图 5-7 室外楼梯钢筋锈蚀、保护层脱落典型外观现状

(4) 建议对室外楼梯踏步及梯板钢筋锈蚀保护层脱落部位进行修复处理, 确保房屋耐久性。

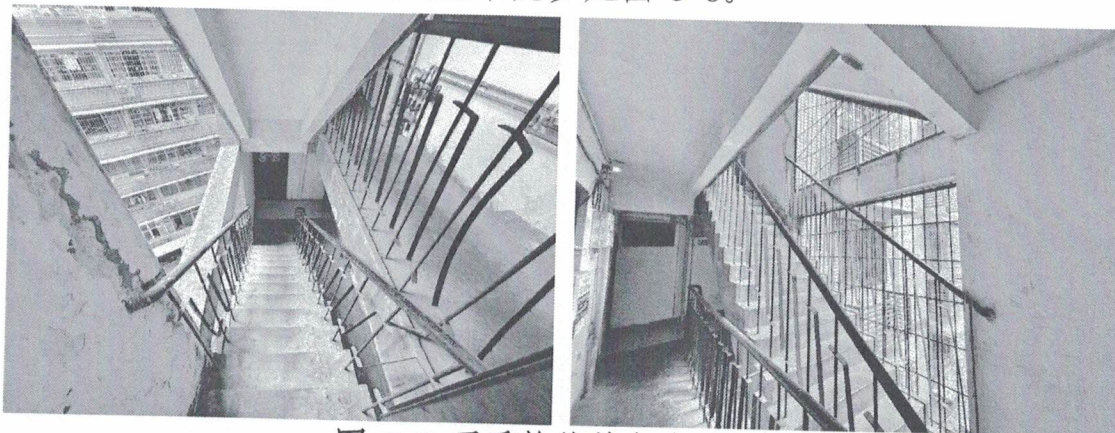
(2) 对拟新增电梯与原房屋主体结构的拟连接节点进行检查,未发现明显异常现象,典型外观参见图 5-8。

图 5-8 承重构件节点典型照片

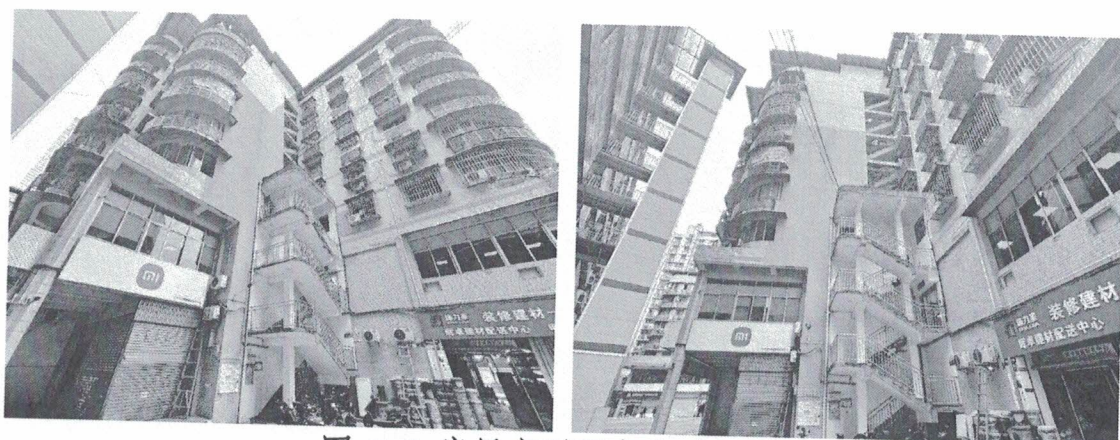
对该房屋进行观察,受弯构件未发现明显挠曲变形,墙柱未发现明显侧弯和倾斜;未发现室内外地坪与主体结构之间存在相对位移,也未发现建筑物因基础

不均匀沉降造成的明显侧向变形或者在上部结构中的不良反应，典型照片参见图 5-9。

图 5-9 房屋变形调查典型照片

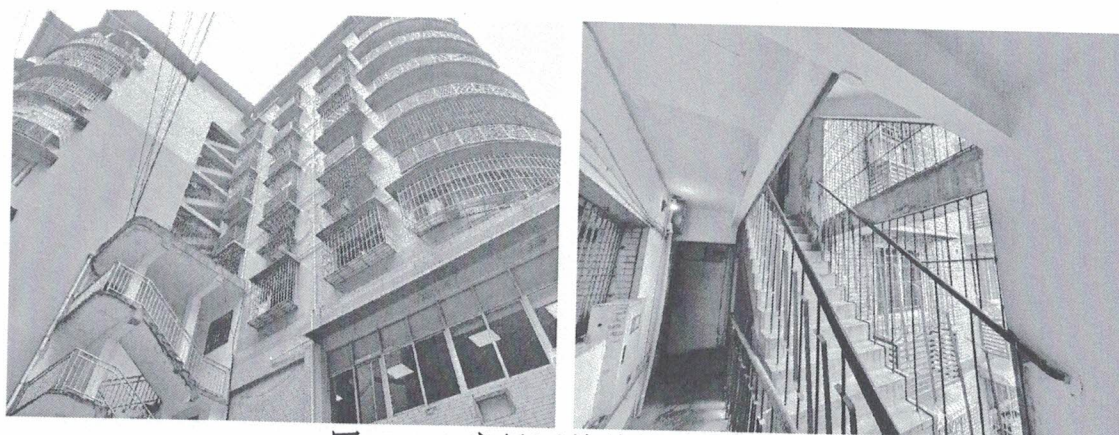
该房屋围护结构承重构件主要有门窗洞口过梁、屋面等，经现场勘查围护结构与承重结构连接牢固可靠，外观基本完好，围护系统使用功能状况良好，典型照片参见图 5-10。

图 5-10 房屋围护结构典型照片
