重庆标测检测技术有限公司  
永忠工程管理（集团）有限公司  
房屋建筑鉴定报告

项 目 名 称： 九龙坡区西郊三村 3 号 29 栋 2 单元增设电梯  
工程

报 告 编 号： 138P4101002500798

鉴 定 类 别： 结构安全性鉴定

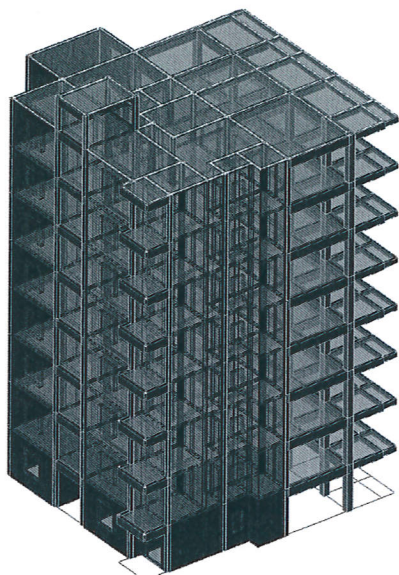
图 1 计算模型

取 $\gamma_0=1.0$ )。经验算,该建筑结构构件承载能力统计验算结果见表1,砌体结构构件高厚比、混凝土结构跨高比符合国家现行相关规范规定。九龙坡区西郊三村3号29栋2单元增设电梯工程主体结构现阶段承载力不受影响。(计算模型见图1)
