## 检测报告

报告编号: 25004401-0804000-2500600

工程名称: 2025年度九龙坡区建设工程监督检测服务项目

检测项目: 排水管道工程

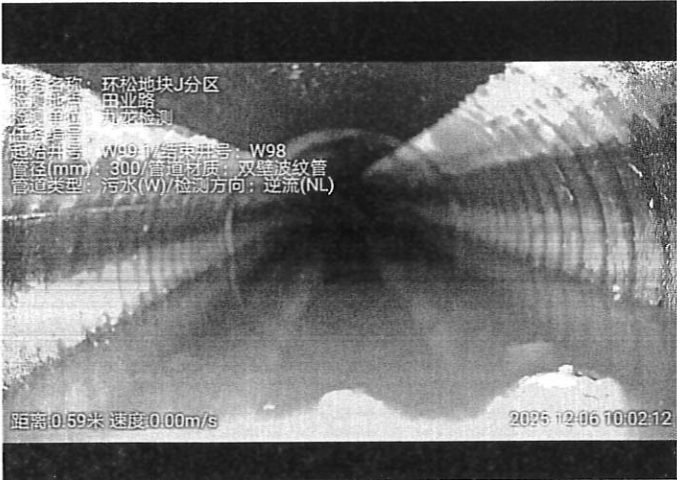
图片 1

| 0.6 | 功能性缺陷 | (CJ)沉积 | 0.5 | 1 | 0408 | 16.5 | 20250403001_1603393120.jpg | 杂质在管道底部沉淀淤积。 |

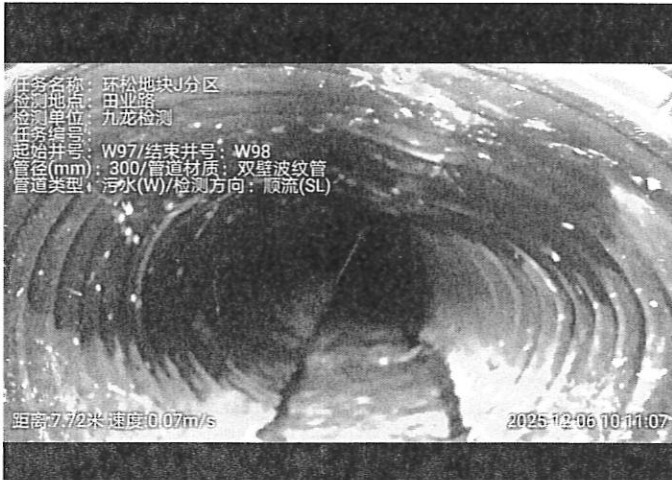
| 7.75 | | 结构性缺陷 | (BX)变形 | 1 | 1 | 1003 | 0.4 | 20250403001_1608499872.jpg | | 管道受外力挤压造成形状变异。 | |

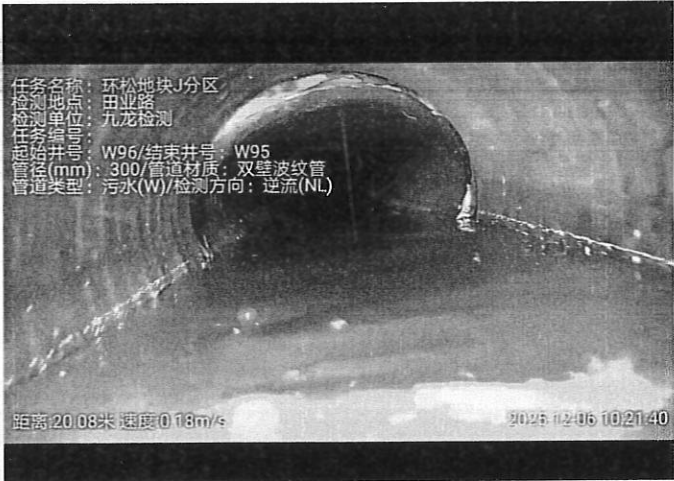
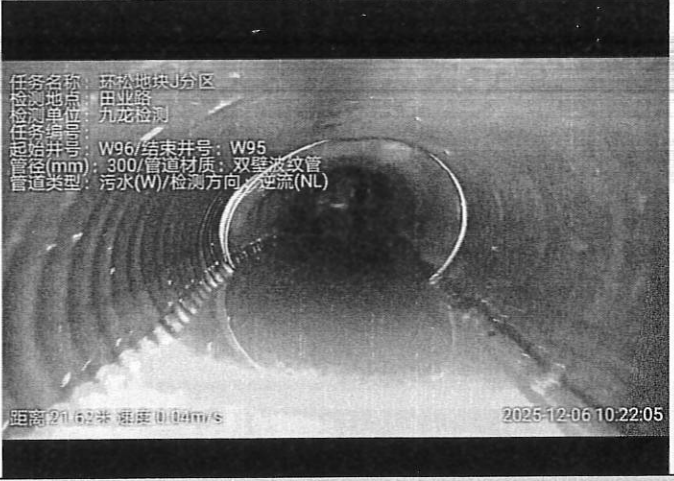
| 序号 | 管段编号 | 管径<br>(mm) | 管段材质 | 管段长度<br>(m) | 检测长度<br>(m) | 结构性缺陷 | 功能性缺陷 |
|---|---|---|---|---|---|---|---|
| 44 | W96#W95 | 300 | HDPE 双壁波纹管 | 25.25 | 25.25 | ●纵向 20.84m 处, 环向 1205 位置存在 1 级破裂。●纵向 21.5m 处, 环向 0802 位置存在 1 级变形。 | / |

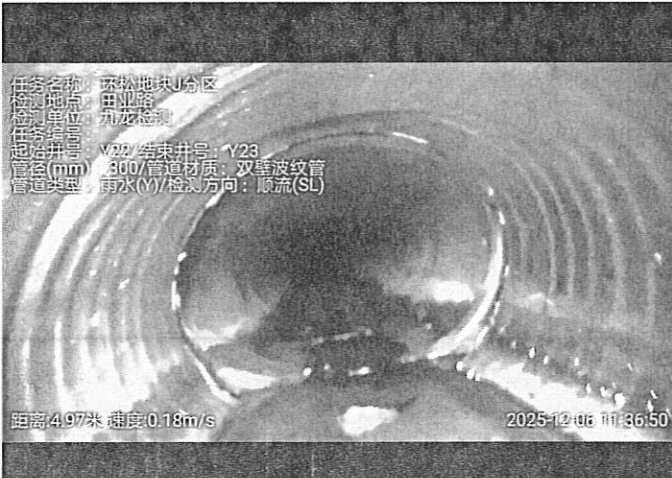
| 5.05 | 结构性缺陷 | (BX)变形 | 1 | 1 | 0804 | 1 | 20250403001_1634470383.jpg | 管道受外力挤压造成形状变异。 | | | |

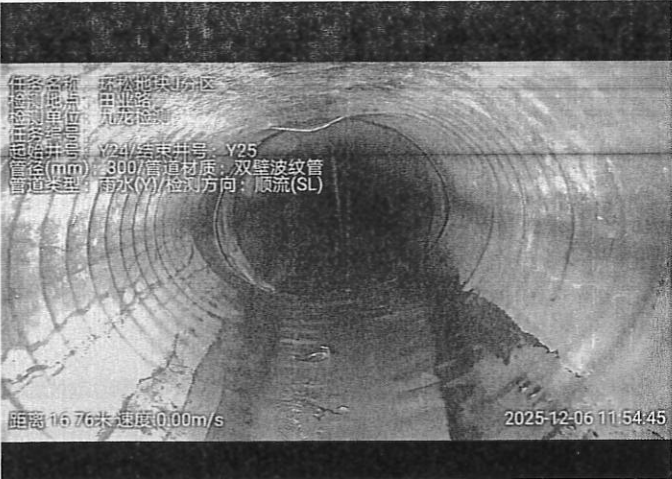
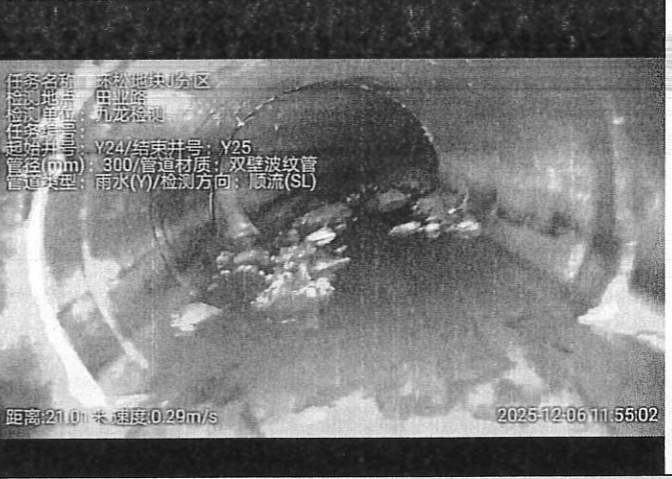
| 序号 | 管段编号 | 管径<br>(mm) | 管段材质 | 管段长度<br>(m) | 检测长度<br>(m) | 结构性缺陷 | 功能性缺陷 |
|---|---|---|---|---|---|---|---|
| 65 | Y24#Y25 | 300 | HDPE 双壁波纹管 | 43.82 | 43.82 | ●纵向 16.76m 处, 环向 1112 位置存在 1 级破裂。 | ●纵向 21m 处, 环向 0507 位置存在 1 级沉积。 |

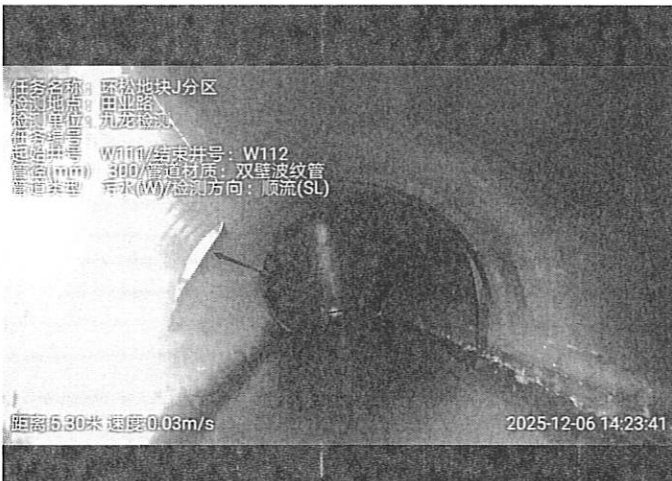
| 序号 | 管段编号 | 管径<br>(mm) | 管段材质 | 管段长度<br>(m) | 检测长度<br>(m) | 结构性缺陷 | 功能性缺陷 |
|---|---|---|---|---|---|---|---|
| 53 | W111#W112 | 300 | HDPE 双壁波纹管 | 6.75 | 6.75 | ●纵向 5.69m 处, 环向 0910 位置存在 1 级破裂。 | / |

| 5.69 | | 结构性缺陷 | (PL)破裂 | 0.5 | 1 | 0910 | 0.1 | 20250403001_1656361353.jpg | 管道的外部压力超过自身的承受力致使管子发生破裂。其形式有纵向、环向和复合 3 种。 | | |

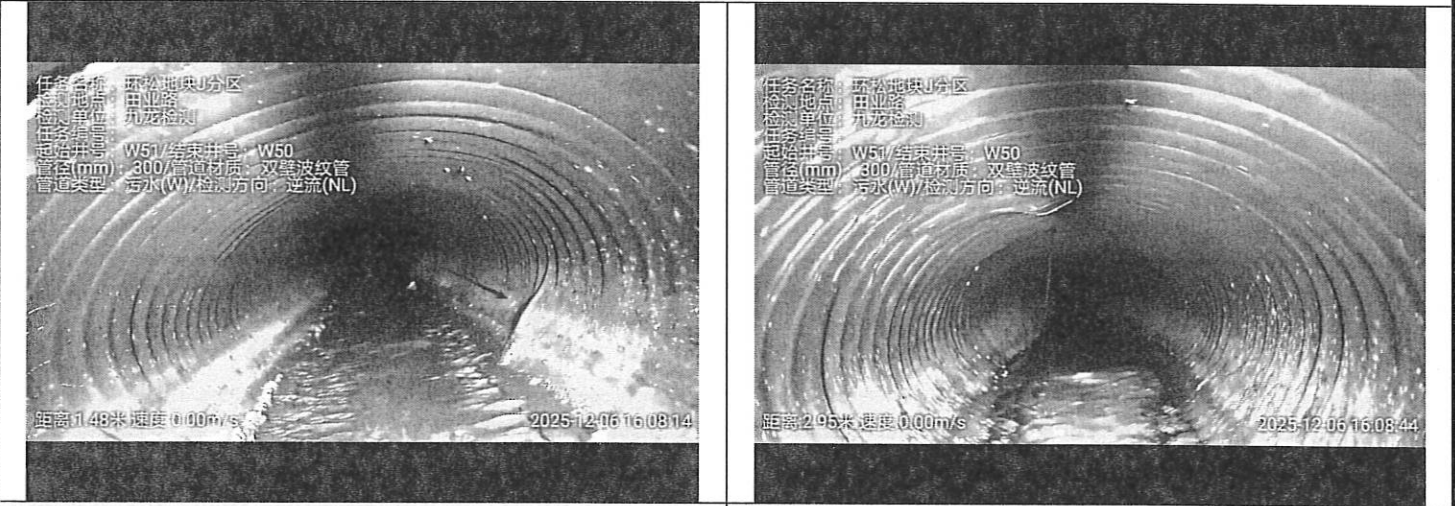
图片 1

| 序号 | 管段编号 | 管径<br>(mm) | 管段材质 | 管段长度<br>(m) | 检测长度<br>(m) | 结构性缺陷 | 功能性缺陷 |
|---|---|---|---|---|---|---|---|
| 29 | W51#W50 | 300 | HDPE 双壁波纹管 | 19.94 | 19.94 | ●纵向 1.48m 处, 环向 0305 位置存在 1 级变形。<br>纵向 2.95m 处, 环向 1112 位置存在 1 级破裂。 | / |

| 2.95 | 结构性缺陷 | (PL)破裂 | 0.5 | 1 | 1112 | 0.1 | 20250403001_1737119193.jpg | 管道的外部压力超过自身的承受力致使管子发生破裂。其形式有纵向、环向和复合 3 种。 |

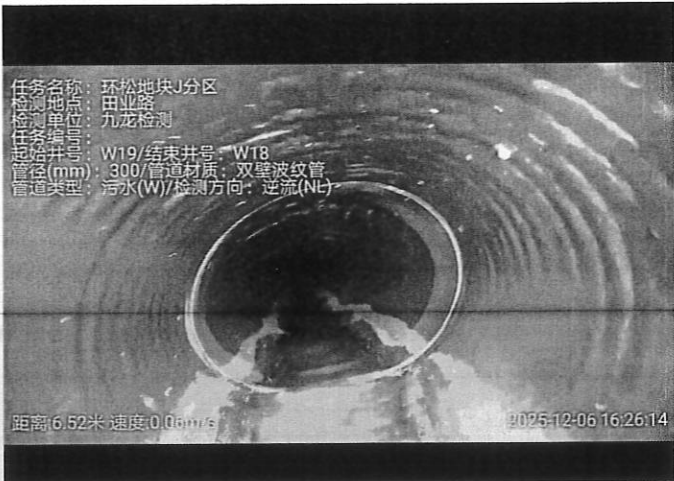
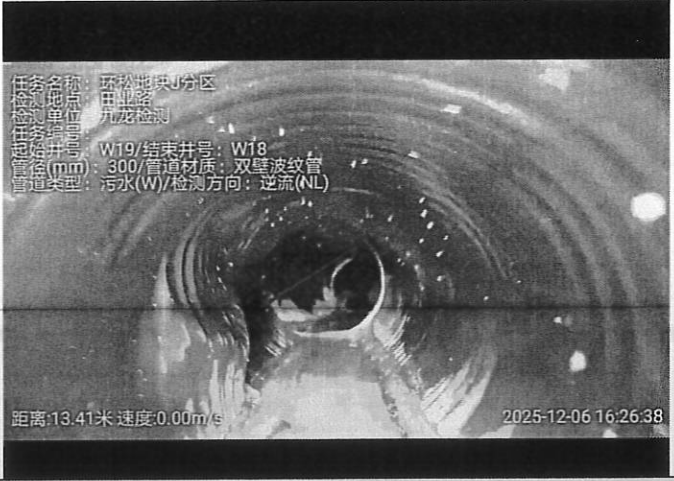
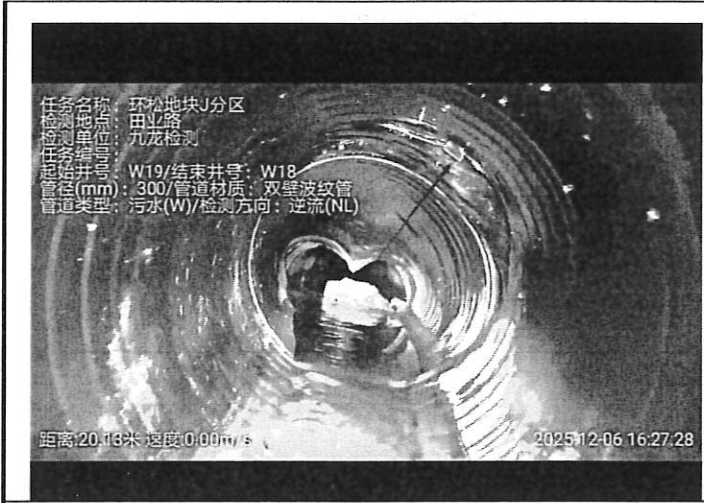
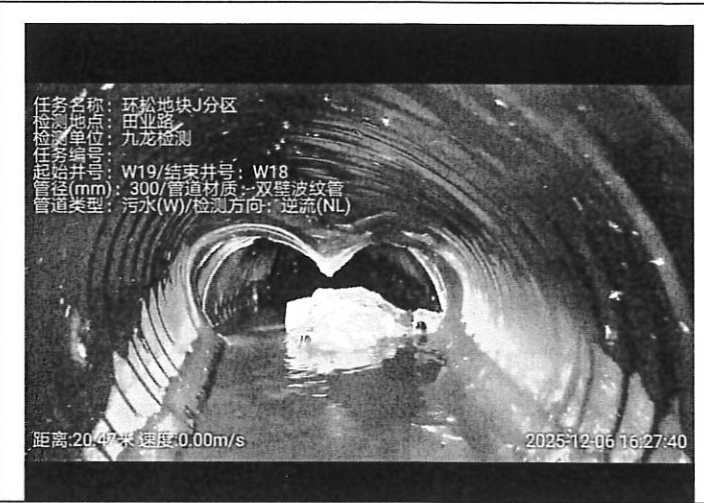
| 序号 | 管段编号 | 管径<br>(mm) | 管段材质 | 管段长度<br>(m) | 检测长度<br>(m) | 结构性缺陷 | 功能性缺陷 |
|---|---|---|---|---|---|---|---|
| 18 | W19#W18 | 300 | HDPE 双壁波纹管 | 23.45 | 23.45 | ●纵向 6.5m 处，环向 1212 位置存在 1 级变形。<br>●纵向 13.6m 处，环向 0711 位置存在 1 级变形。<br>●纵向 20.13m 处，环向 1202 位置存在 1 级破裂。<br>●纵向 20.37m 处，环向 0903 位置存在 4 级变形。 | / |

| 管段编号 | 材质 | 管径<br>(mm) | 长度<br>(m) | 埋深(m) | | 结构性缺陷 | | | | | | 功能性缺陷 | | | | | |
|---|---|---|---|---|---|---|---|---|---|---|---|---|---|---|---|---|---|
| W19#W18 | HDPE<br>双壁波纹管 | 300 | 23.45 | / | / | 3.44 | 11 | IV | 0.12 | 7.70 | (部分或整体缺陷)管段存在重大缺陷，损坏严重或即将导致破坏结构已经发 | / | / | / | / | / | / |

| 20.37 | 结构性缺陷 | (BX)变形 | 10 | 4 | 0903 | 0.7 | 20250403001_1433239026.jpg | 变形大于管道直径的 25%。 | | | |

| 管段编号 | 材质 | 管径<br>(mm) | 长度<br>(m) | 埋深(m) | | 平均<br>值 S | 最大<br>值<br>S <sub>max</sub> | 缺陷<br>等级 | 缺陷<br>密度 | 修复指<br>数 RI | 综合状况评价 | 平均<br>值 Y | 最大<br>值<br>Y <sub>max</sub> | 缺陷<br>等级 | 缺陷<br>密度 | 养护指<br>数 MI | 综合状况评价 |
|---|---|---|---|---|---|---|---|---|---|---|---|---|---|---|---|---|---|
| | | | | | | | | | | | 生或即将发生破坏，应立即修复 | | | | | | |

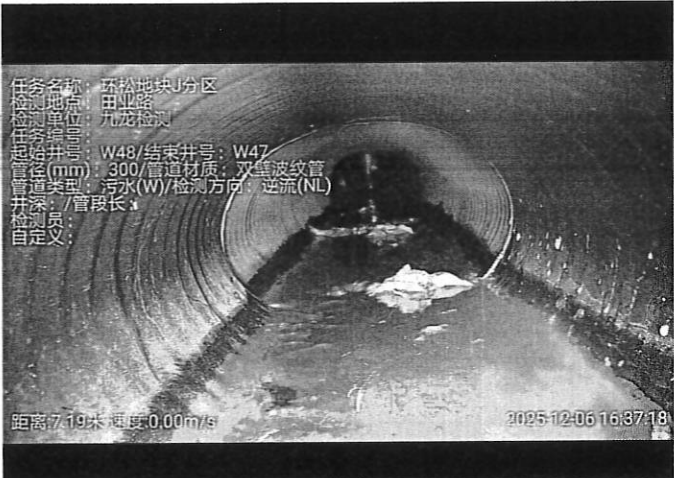
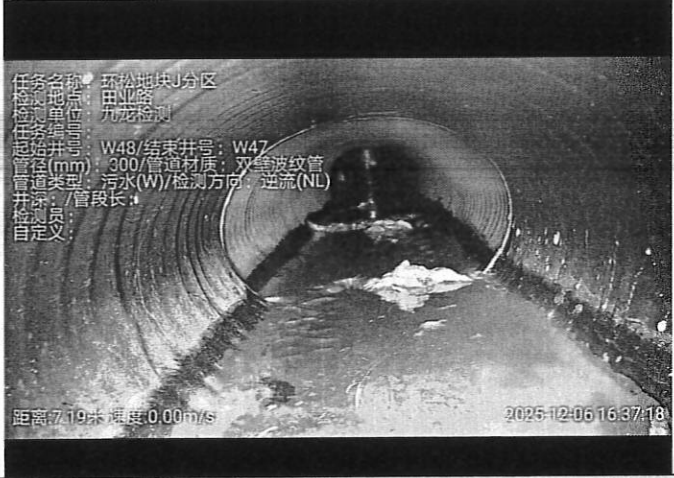
| 管段编号 | 材质 | 管径<br>(mm) | 长度<br>(m) | 埋深(m) | | 平均<br>值 S | 最大<br>值<br>S <sub>max</sub> | 缺陷<br>等级 | 缺陷<br>密度 | 修复指<br>数 RI | 综合状况评价 | 平均<br>值 Y | 最大<br>值<br>Y <sub>max</sub> | 缺陷<br>等级 | 缺陷<br>密度 | 养护指<br>数 MI | 综合状况评价 |
|---|---|---|---|---|---|---|---|---|---|---|---|---|---|---|---|---|---|
| W48#W<br>47 | HDPE<br>双壁波<br>纹管 | 300 | 3.6 | / | / | 1 | 1 | I | 0.19 | 0.70 | (部分或整体缺陷)无或有轻微缺陷，结构状况基本不受影响，但具有潜在变坏的可能结构条件基本完好，不修复 | 0.5 | 0.5 | I | 0.5 | 0.40 | (整体缺陷)无或有轻微影响，管道运行基本不受影响没有明显需要处理的缺陷 |

| 0.6 | 结构性缺陷 | (BX)变形 | 1 | 1 | 0705 | 0.69 | 20250403001_1537190605.jpg | 管道受外力挤压造成形状变异。 |

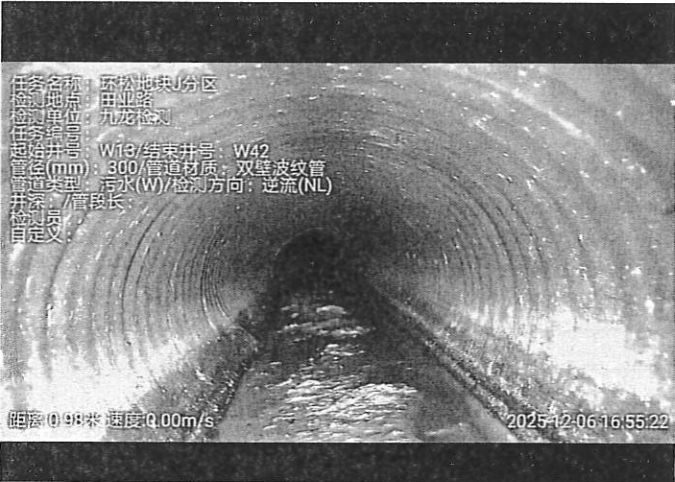
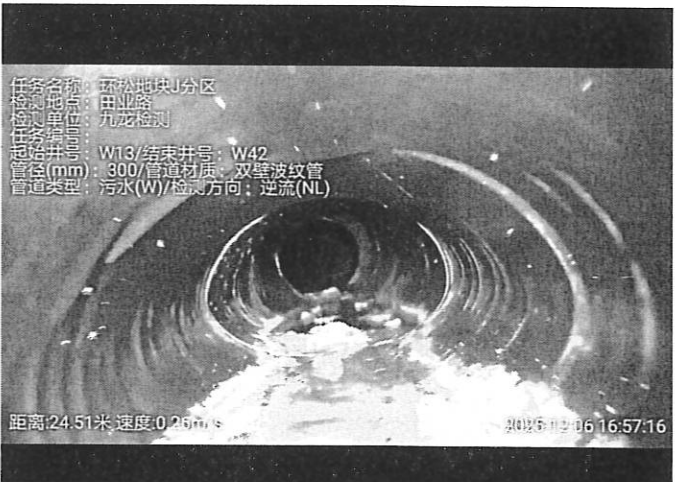
| 24.7 | 结构性缺陷 | (BX)变形 | 2 | 2 | 1212 | 0.6 | 20250403001_1440349742.jpg | 变形为管道直径的5%#15% |

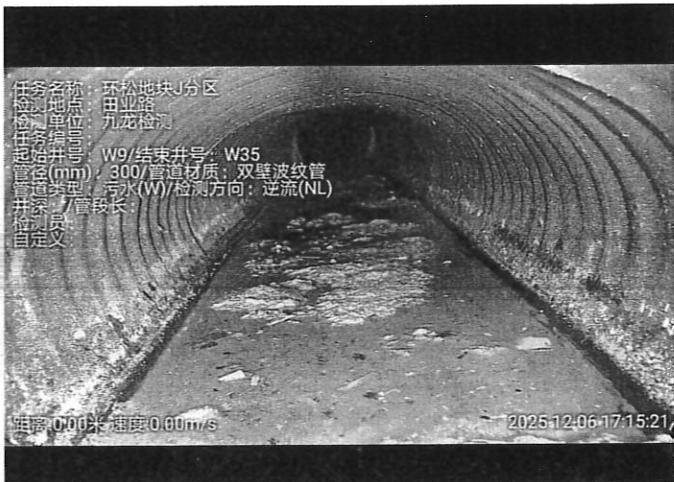
| 0.6 | 功能性缺陷 | (CJ)沉积 | 0.5 | 1 | 0507 | 24.4 | 20250403001_1449568672.jpg | 杂质在管道底部沉淀淤积。 | |
