鉴定报告

报告编号: CDZJ2025JDLH01001

项目名称: 九龙坡区西彭镇渝西交易城4幢3单元增设电梯工程

鉴定类别: 结构安全性

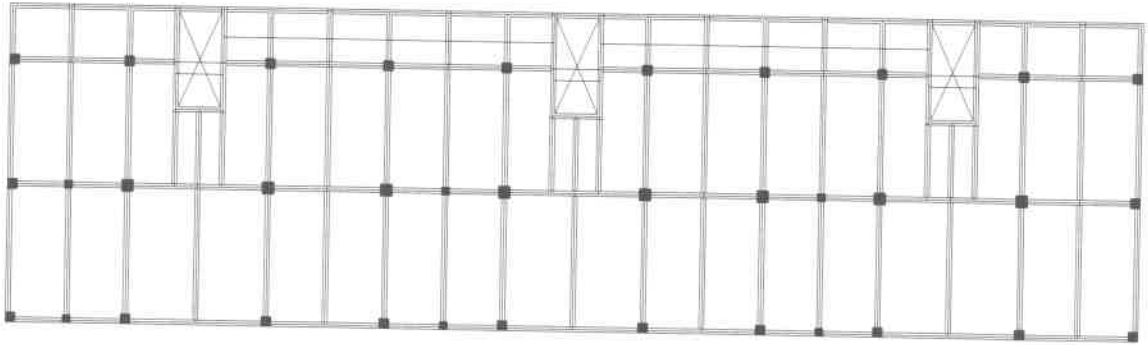
1 层墙高厚比验算图(高厚比 $\beta$ /允许高厚比 $[\beta]$ )

(2) 根据中述设计集团有限公司出具的该房屋墙体高厚比验算结果表明: 该房屋墙体高厚比均符合国家现行相关规范规定; 该房屋门窗洞口上设置过梁, 受力可靠, 无变形、位移、松动和局部位置存在其它损坏, 按连接及构造评定房屋砌体结构构件的安全性等级均为  $b_u$  级。
